Analyse de la marchabilité à Gatineau

Le premier secteur audité à Gatineau se trouve à l'ouest du vieux Hull, le quartier central qui fait directement face au Parlement d'Ottawa, approximativement entre les rues Lois et Fortier d'est en ouest, Dumas et De Lorimier du nord au sud. L'audit a été appliqué sur 125 segments de rue (une même rue contient deux segments) en juin 2016, avec la version 3.3.5 de MAPPA.

Le deuxième secteur audité se trouve au cœur de l'ancienne commune de Gatineau, approximativement entre le boulevard Greber à l'ouest et le parc de la Baie à l'est, et les rues de Pointe-Gatineau et Aberdeen au nord et au sud. L'audit a été appliqué sur 80 segments de rue (une même rue contient deux segments) en juin 2016, avec la version 3.3.5 de MAPPA.

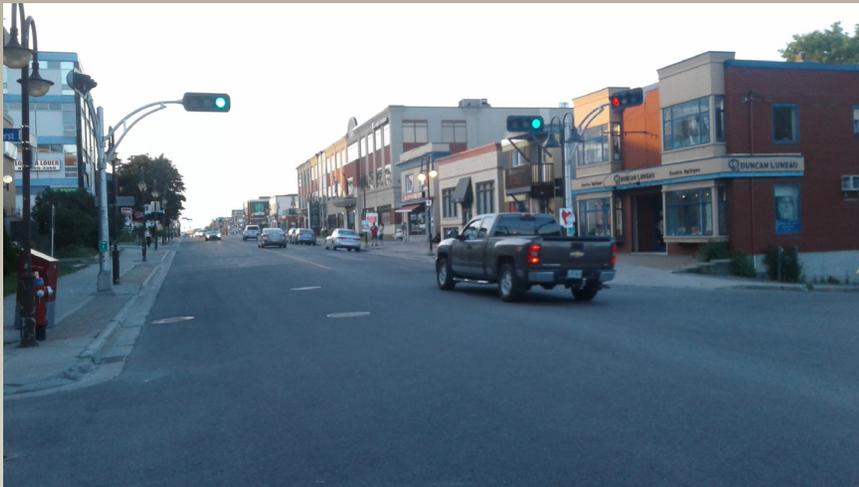
manque d'entretien visible. De plus, le boulevard St-Joseph permet la connexion avec des axes de transport majeurs à Gatineau, ce faisant, elle reçoit une circulation abondante de véhicules, souvent même de camions ; rendant les déplacements à pied le long de cet axe peu intéressants.

Photo 1: Boulevard Saint-Joseph, trottoir large mais circulation importante (4 voies), et absence de traverse piétonne

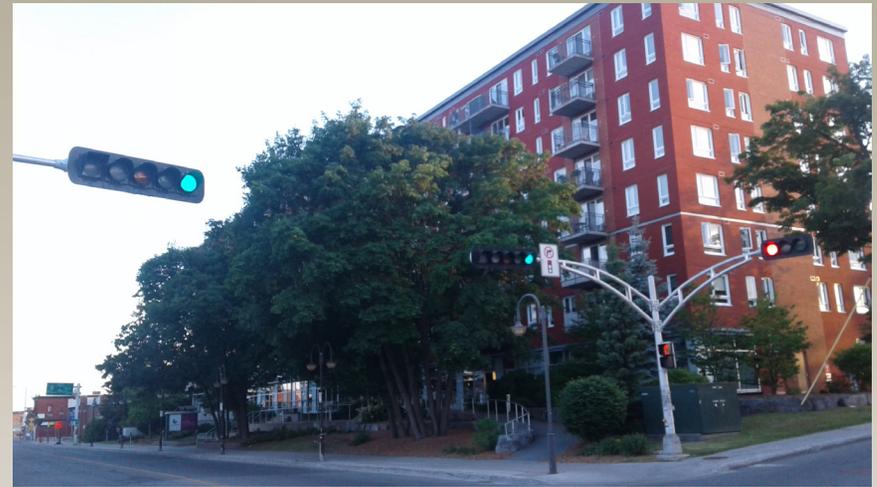
Les segments autour de la résidence d'aînés ont été refaits récemment et tirent vers le haut les statistiques, notamment d'ombrage (voir photo 2). Dans le reste du tissu urbain, ne s'illustrent que les mauvais élèves puisqu'apparaissent, conformément aux observations, trois zones où les segments sont médiocrement marchables. Premièrement la rue Lois à l'est regroupe des bâtiments

Photo 2: Résidences pour aînés et ombrage pour les piétons

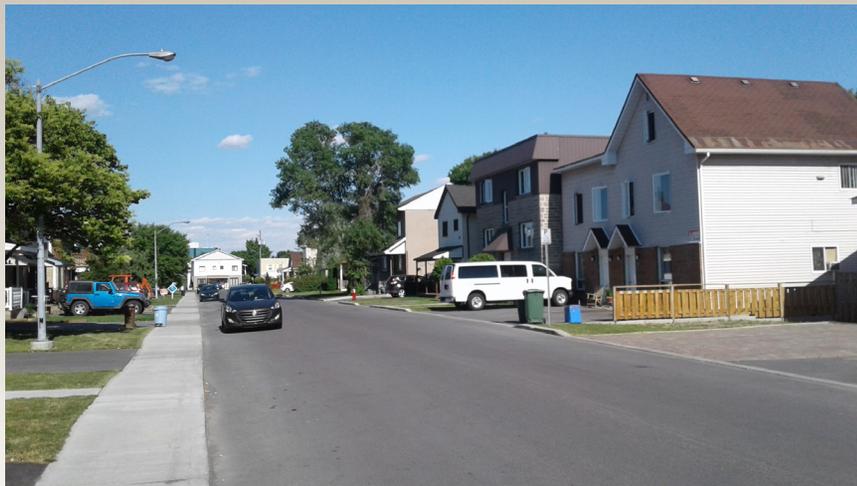
Dans l'ensemble, le trottoir (91%), ainsi que la marge avant entre le trottoir et le bâti (87%), sont la norme. Toutefois, le trottoir est rarement continu (13%), pour faire place aux voitures (voir photo 3), et souvent encombré (34%), ce qui rend la marche un peu difficile malgré tout. Parmi les segments où on trouve une marge avant, dans 26% des cas celle-ci est occupée par un stationnement collectif, augmentant le risque de conflit entre les piétons et l'entrée et sortie de véhicules,

Photo 3; Trottoir présent que sur un côté de la voie et non continu

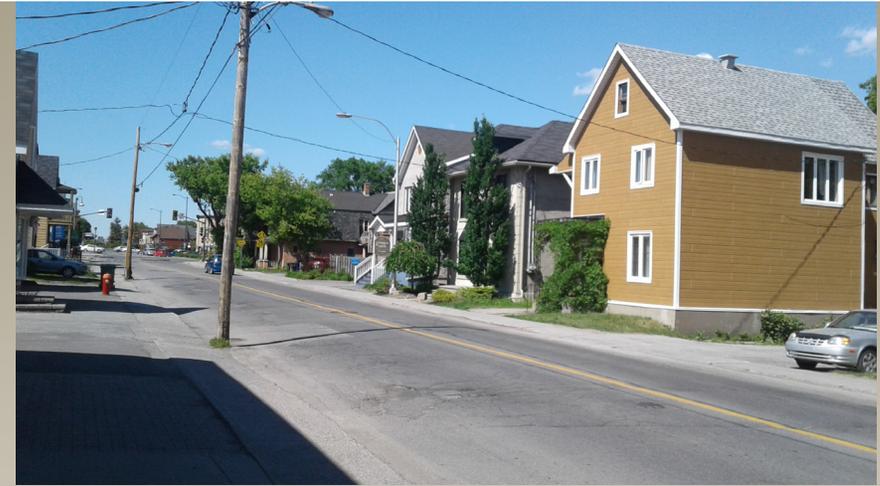
ce qui est peu compatible avec une excellente marchabilité. Les bâtiments sont majoritairement de deux étages (76%), et les rues ont fréquemment deux voies, souvent surdimensionnées (voir photo 4). Seulement la moitié des segments (51%) offrent des intersections avec une aide aux piétons, souvent limitée à un panneau d'arrêt. Ce secteur a donc le profil d'un quartier avec un niveau de marchabilité moyen : globalement praticable et offrant des services, mais ne faisant pas l'objet d'une grande attention, avec très peu d'aménagements positifs susceptibles d'inciter la marche chez les personnes âgées. Le tableau ci-dessous présente une synthèse des principales variables susceptibles d'avoir une incidence sur le niveau de marchabilité de ce secteur.

Photo 4: Voies larges, trottoirs peu larges qui contiennent des obstacles (poteaux électriques)

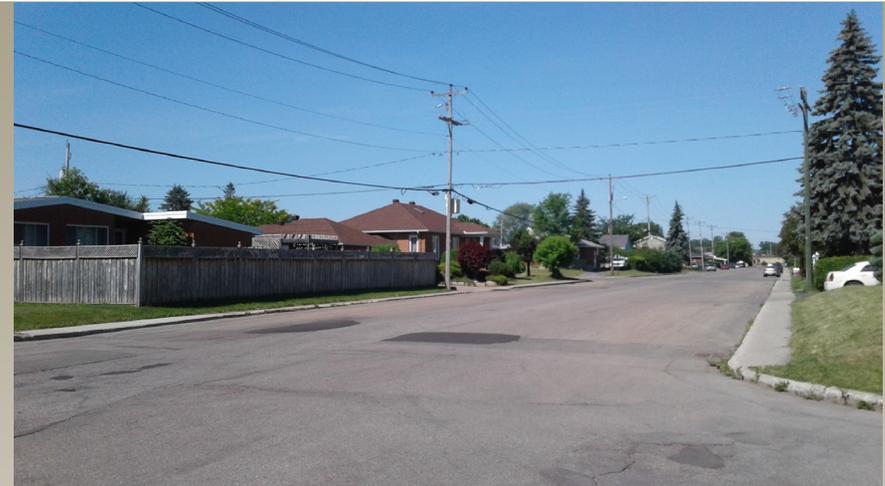
Photo 5: Voies collectrices très larges et trottoirs fait pour une personne

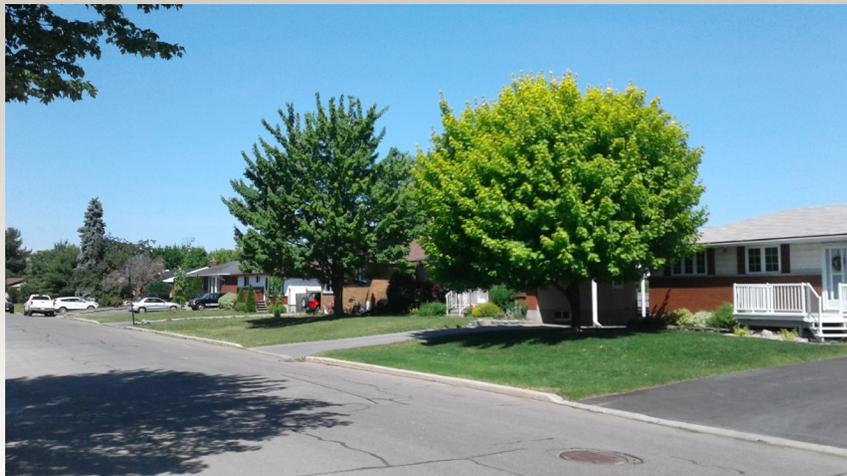
La quasi-totalité des segments de rue offrent des terrains avec une marge avant (98%), souvent le support d'un espace vert et d'un stationnement (voir photo 6). Les bâtiments sont majoritairement des maisons unifamiliales de un ou deux étages, et les rues ont souvent deux voies. Seulement la moitié (53%) des intersections offrent une aide aux piétons, souvent limitée à un

Photo 6: Marge avant importante, sans présence de trottoirs pour les piétons
