Analyse de la marchabilité à Shawinigan

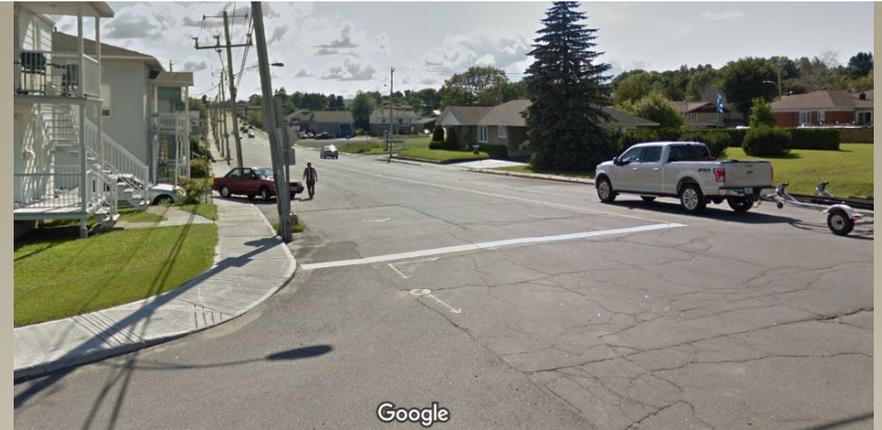
Photo 4: Intersection boulevard des Hêtres

Bien qu'une proportion significative des traverses¹ possède une aide pour les piétons (60%), celles-ci se résument le plus souvent à un simple panneau d'arrêt (93%) ou, dans une moindre mesure, à un marquage au sol avec deux lignes (18%). Sur l'ensemble des intersections auditées, seulement quatre sont dotées de feux de signalisation pour voiture (7%) et deux de feux de signalisation destinés aux piétons (3%). Considérant qu'une grande majorité des segments se trouve dans des quartiers résidentiels relativement peu achalandés en termes de circulation automobile, la présence d'un panneau d'arrêt apparaît dans la plupart des cas comme une aide suffisante. Toutefois, cette faible proportion d'intersections dotées de feux de signalisation (automobiles et piétons), s'applique aussi aux intersections des artères principales. Ainsi, la 105e avenue (Shawinigan-Sud), et le boulevard des Hêtres (Shawinigan-Nord) ne possèdent pas toujours les aides aux piétons adaptées à leur largeur (voir photo 4).

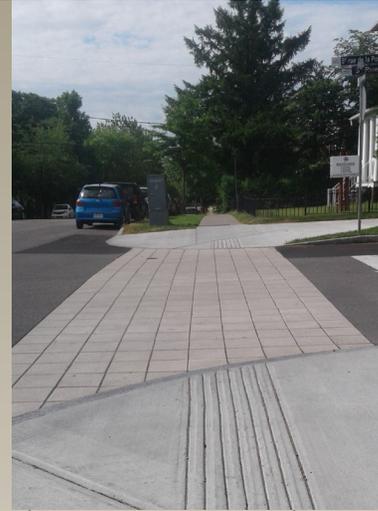
Photo 5: Intersection sur la 5e rue de la pointe

La très grande majorité des segments (82%) dispose d'un trottoir suffisamment large (92% ont entre 3 et 6 pieds et 87% sont en bon état). Toutefois, seulement 47% des segments avec un trottoir étaient dotés d'un abaissé de trottoir en début de segment, et moins de la moitié des trottoirs avaient un niveau continu (47%), rendant la marche difficile. Il importe toutefois de soulever que plusieurs intersections ont fait l'objet d'interventions au cours des dernières années afin d'intégrer des bateaux de trottoir, mais aussi de mettre en place des zones de traverse plus visibles et permanentes (voir photo 5).

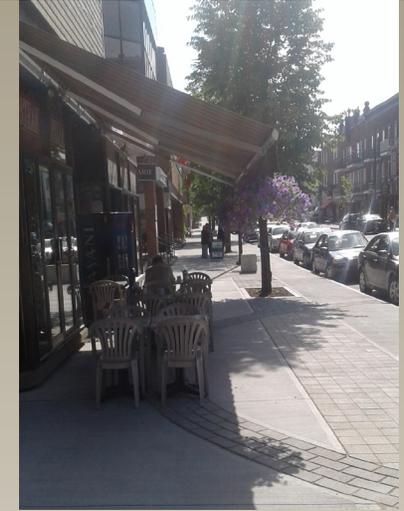
Photo 6: Espaces commerciaux sur la 5e rue

En termes d'occupation du sol, on remarque que la grande majorité des segments (77%) ne compte aucune activité commerciale ou institutionnelle susceptible de favoriser la marche. Ceci s'explique par le fait que la plupart des segments audités sont situés dans des secteurs à vocation essentiellement résidentielle. Les segments comptant une à deux activités (20%) ou trois activités et plus (5%) sont principalement situés au sein des rues principales : 105e avenue, 5e rue de la Pointe (voir photo 6) ou le boulevard des Hêtres, par exemple.

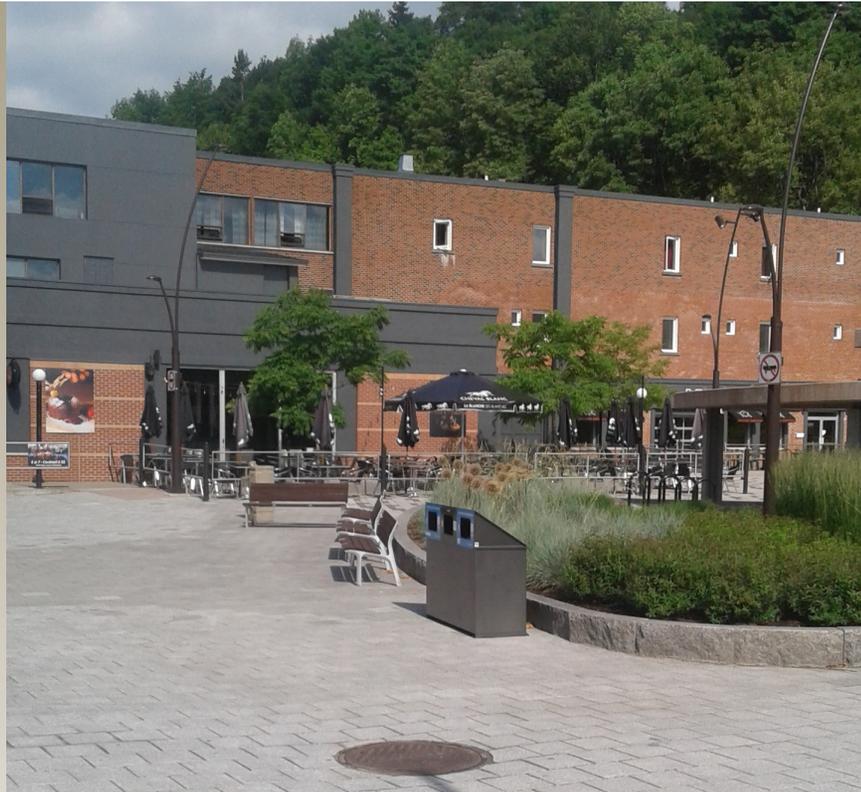
Photo 7: Réaménagement 5e rue

Les espaces publics et le mobilier urbain se font également très rares dans les secteurs étudiés. En effet, seulement 4% des segments possèdent un espace public (3 parcs de détente, 4 parcs pour enfants, 2 placettes) et/ou un élément de mobilier urbain (7 bancs, 1 agencement de table et chaises). Des travaux de réaménagement ont toutefois été menés récemment sur la 5e rue, permettant de bonifier l'espace public (voir photo 7). Par ailleurs, on dénote la présence
