# Analyse de la marchabilité à Saint-Jérôme

L'audit a été appliqué sur un total de 107 segments de rue (une même section de rue contient deux segments) en juin 2016, avec la version 3.3.5 de MAPPA. L'analyse a été faite de manière séparée pour les deux sections afin de mettre de l'avant les spécificités de chacun.

### Saint-Jérôme : Secteur 1

### Saint-Jérôme : Secteur 2

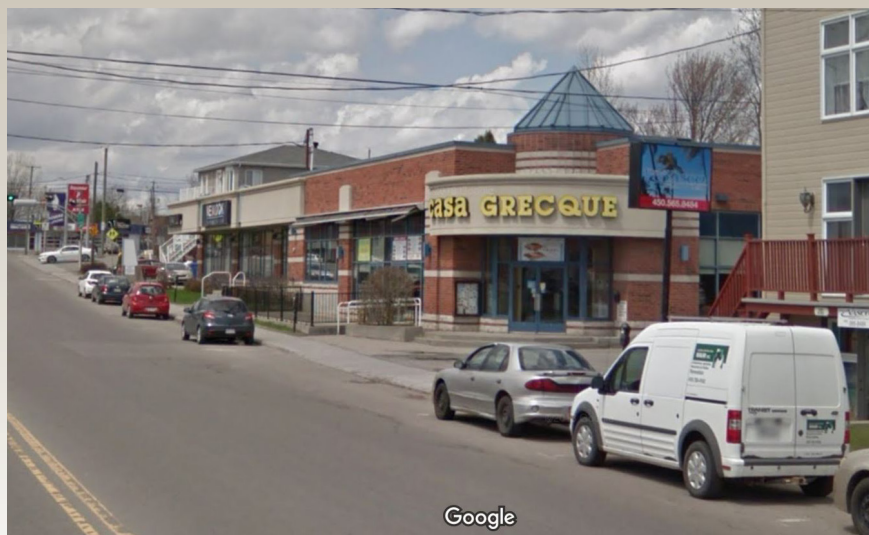
Le secteur 1 offre très peu de mixité dans l'utilisation du sol. L'ensemble des activités commerciales et des services sont localisés le long de la route 117 (voir figure 1) et le boulevard Jean-Baptiste-Rolland. Leur accessibilité a été pensée en fonction d'un accès en voiture, les voies de ces deux axes sont larges et la discontinuité dans le cadre bâti incite à la vitesse. Le stationnement en avant des lots est courant. Dans les rues plus résidentielles, le cadre bâti se compose principalement de duplex (voir figure 2). Le tissu urbain est plutôt aéré, avec des parcelles de grande taille, qui permettent des marges avant plutôt profondes : dans 62% des segments, les marges avant ont entre 10 et 20 pieds. Ces marges sont fréquemment utilisées comme espaces de stationnement : dans 43% des segments, on y trouve des stationnements collectifs et dans 38% des sorties de garage.

Figure 1 : Commerces sur la route 117

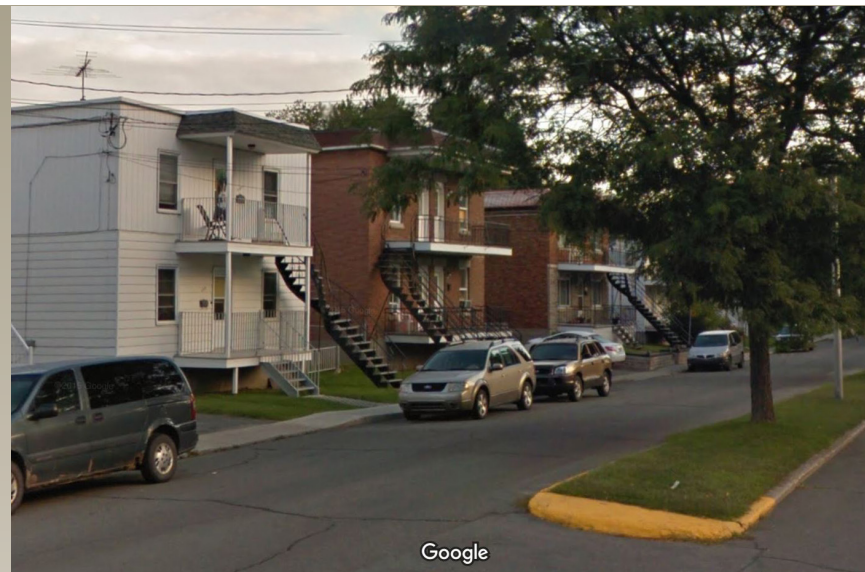
Figure 2 : Plex sur la rue Chartrand

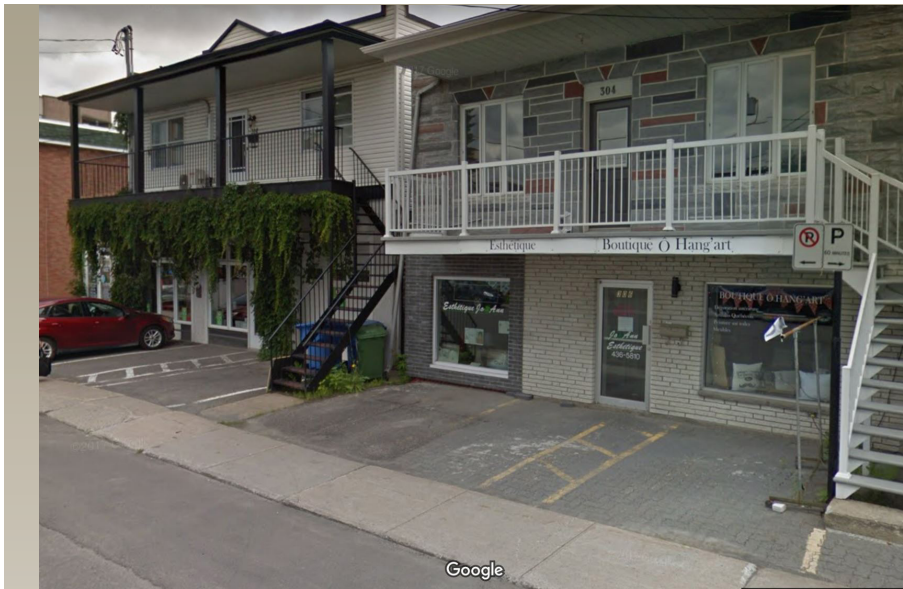
Figure 3 : Entrées d'autos rue de la Poterie

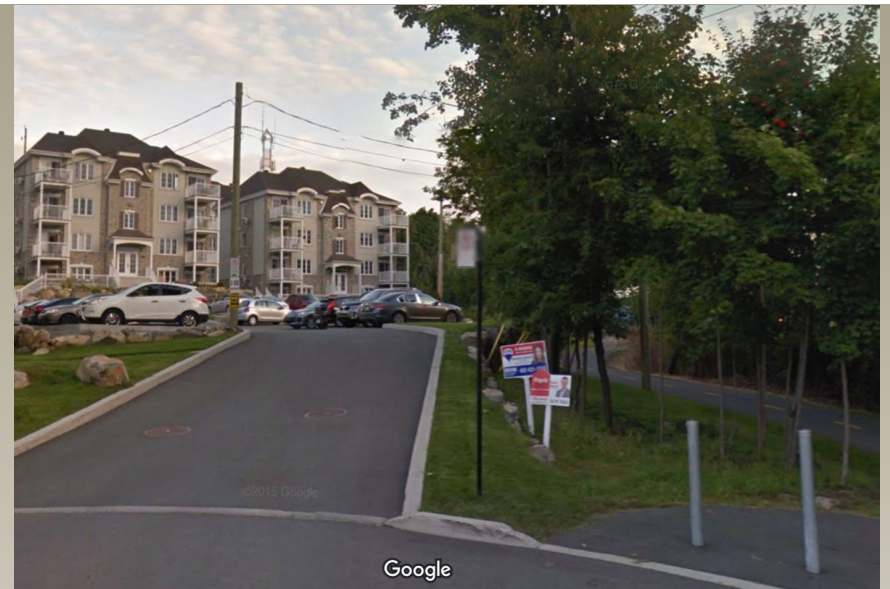
Figure 4 : Accès au parc linéaire du Petit train du Nord sur la rue Sainte-Lucie

La faible densité permet aussi d'avoir de nombreux espaces verts, parfois il s'agit de parcs et autres espaces publics (14%, voir figure 4), mais il peut aussi s'agir d'arbres offrant des zones d'ombre (29% des segments).

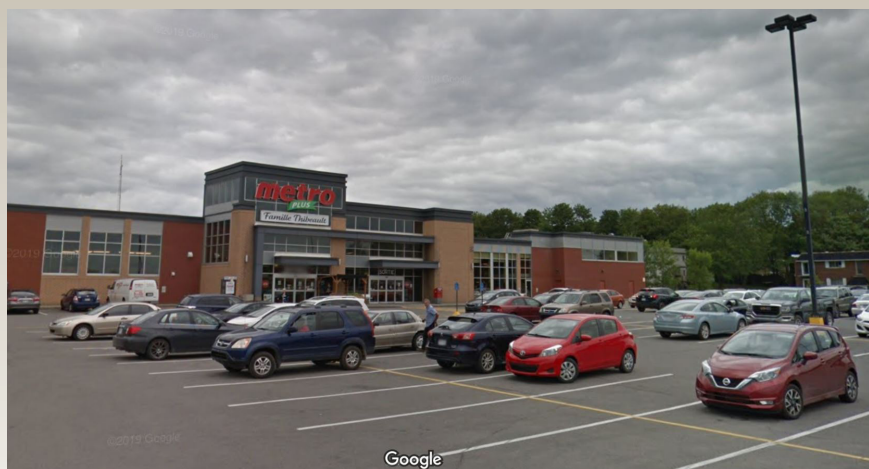
Ce secteur a été développé suite à la construction de l'autoroute 15, en suivant une logique de développement par secteurs. Les activités commerciales sont localisées en très grande partie au carrefour de cette autoroute. De grands bâtiments commerciaux sont implantés au centre de leurs parcelles, entourés de vastes stationnements, témoignant de la logique automobile du développement (voir figure 5). Les immeubles de la rue de Martigny ont souvent un usage mixte, avec des espaces commerciaux ou de bureaux au rez-de-chaussée. Le secteur résidentiel, quant à lui, est composé presque exclusivement de maisons unifamiliales, à l'exception de quelques plex. Les secteurs plus anciens ont des bungalows (voir figure 6) tandis que les parties plus au nord, plus récentes, ont des maisons sur plusieurs paliers.

Figure 5 : Grande surface à proximité de l'autoroute 15

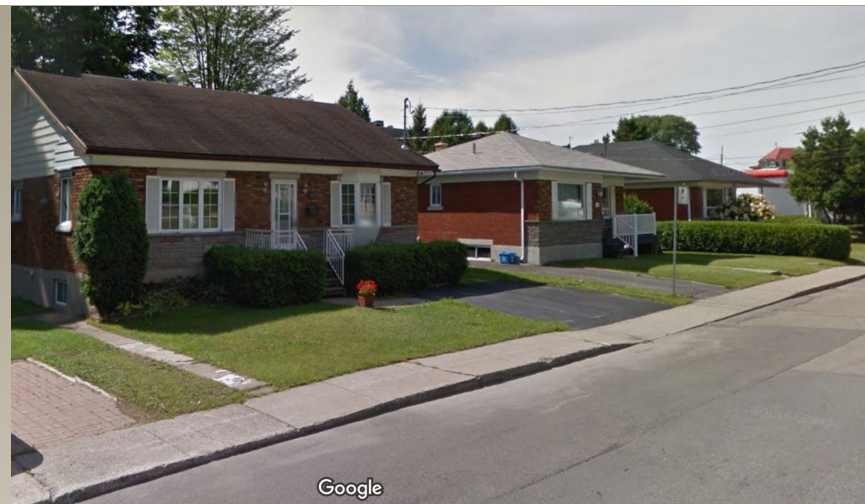
Figure 6 : Bungalows sur la rue Bruno Nantel

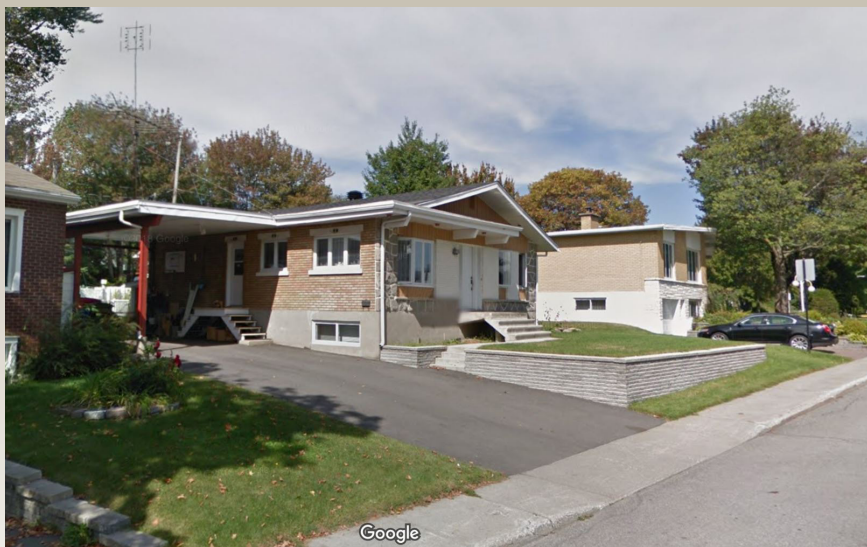
Les segments dans la partie résidentielle disposent des marges avant importantes, souvent de plus de 20 pieds. Ces vastes espaces sont occupés par des entrées de garage et des aménagements paysagers. Dans l'ensemble du secteur, 76% des segments disposent d'une marge avant, ce qui rend la trame urbaine très aérée (voir figure 7). On trouve plusieurs espaces publics dans les rues résidentielles de ce secteur (27% des segments); à cela s'ajoutent des arbres plantés dans les marges avant des terrains privés ou sur les terrepleins. Tout ceci permet de créer un environnement végétalisé agréable pour la marche, notamment grâce à la présence de zones d'ombre sur 42% des segments (voir figure 8).

Figure 7 : Grandes maisons sur le boulevard Bourassa

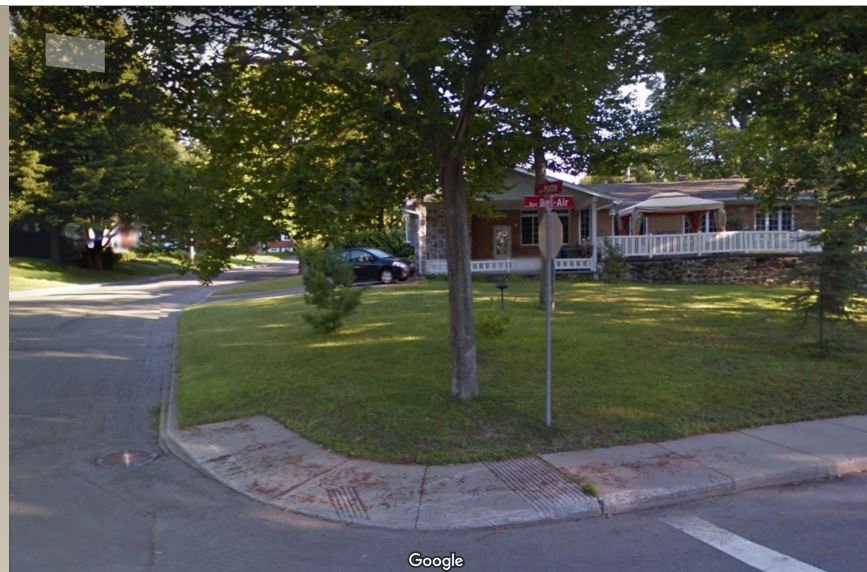
Figure 8 : Ombrage sur la rue Bel-Air
