Analyse de la marchabilité à Ahuntsic

Le territoire à l'étude se trouve au cœur du quartier Cartierville. Il s'agit d'un secteur délimité à l'ouest par le boulevard Laurentien, à l'est par l'Hôpital du Sacré-Cœur de Montréal, au nord par la rivière des Prairies et au sud par la rue Legault. L'audit a été appliqué sur un total de 101 segments de rue (une même section de rue contient deux segments) en juin 2016, avec la version 3.3.5 de MAPPA.

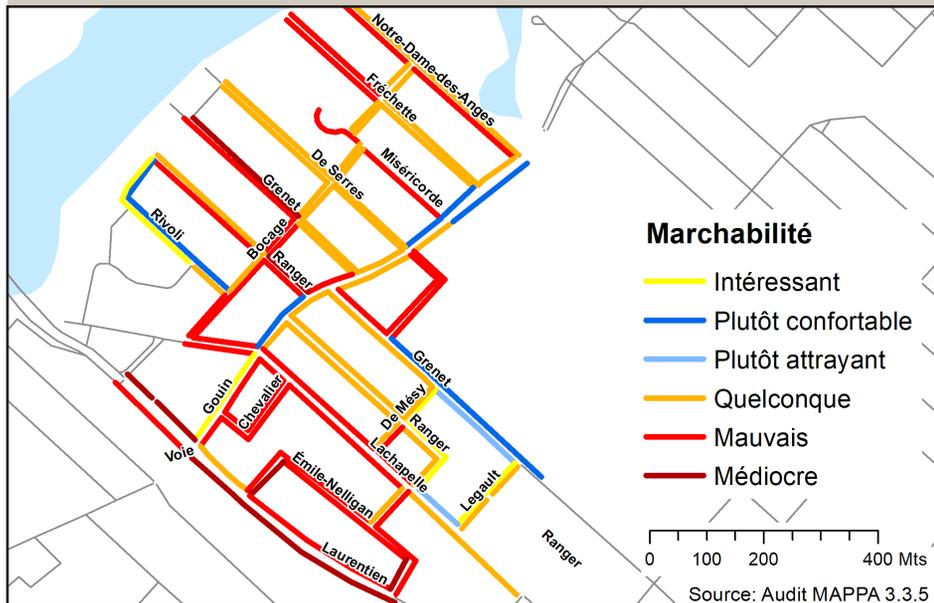
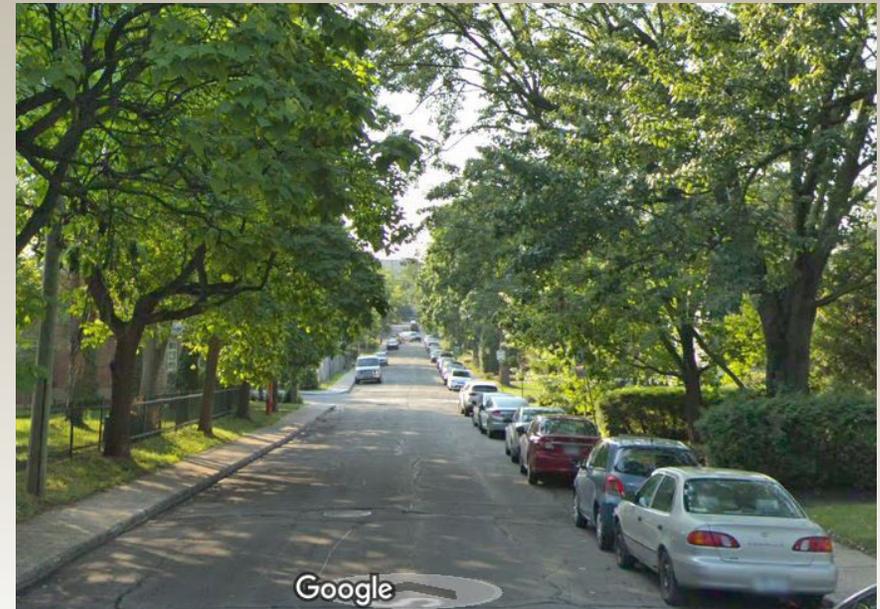
Les ambiances au nord et au sud du boulevard Gouin diffèrent de manière importante. La partie au nord, près de la rivière des Prairies, se trouve en quelque sorte enclavée entre le pont Lachapelle et le parc Raimbault, de sorte qu'on trouve très peu de circulation de transit dans les rues résidentielles. La présence d'arbres contribue à créer une ambiance de calme et tranquillité (voir Figure 1) qui favorise la marche récréative. Au sud du boulevard Gouin, la circulation de transit se concentre sur le boulevard Laurentien, qui regroupe divers commerces et services, ainsi que sur la rue Lachapelle.

Figure 1 : Rue de Serres, une ambiance calme

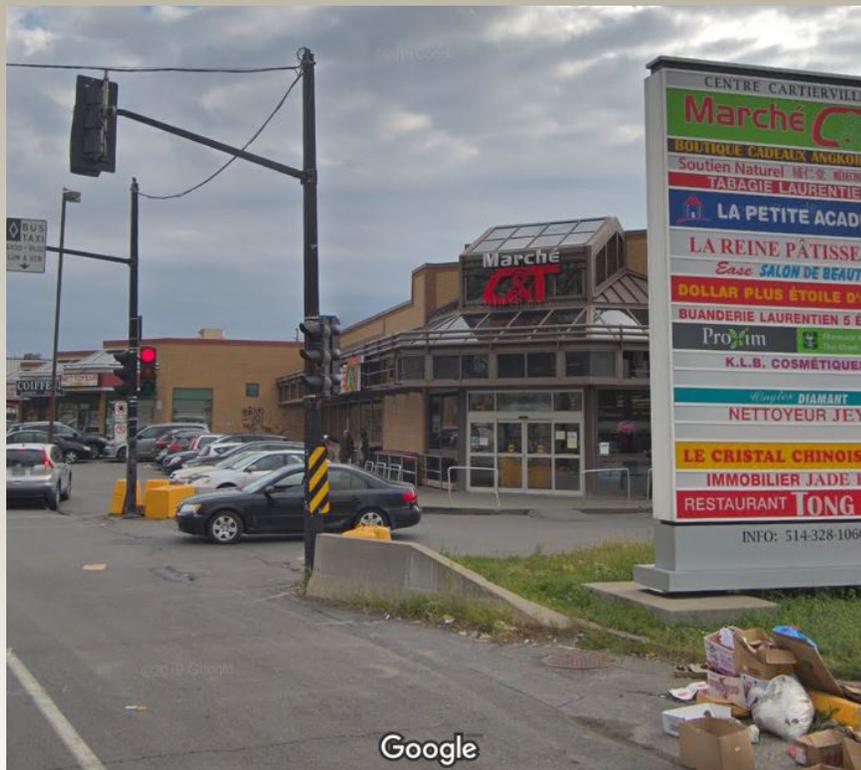
Le secteur audité compte des trottoirs sur la quasi-totalité des segments (99%) ; ceux-ci sont à 94% en bon état et à 93% d'une largeur moyenne entre 4 et 6 pieds (1,20 et 1,80m). Toutefois, les segments où se trouve le principal espace commercial du secteur, sur le boulevard Laurentien, n'offrent pas de trottoir, obligeant les gens à marcher sur l'espace de stationnement, directement à côté des voitures (voir Figure 2).

Figure 2 : Absence de trottoir le long de la rue donnant accès aux commerces

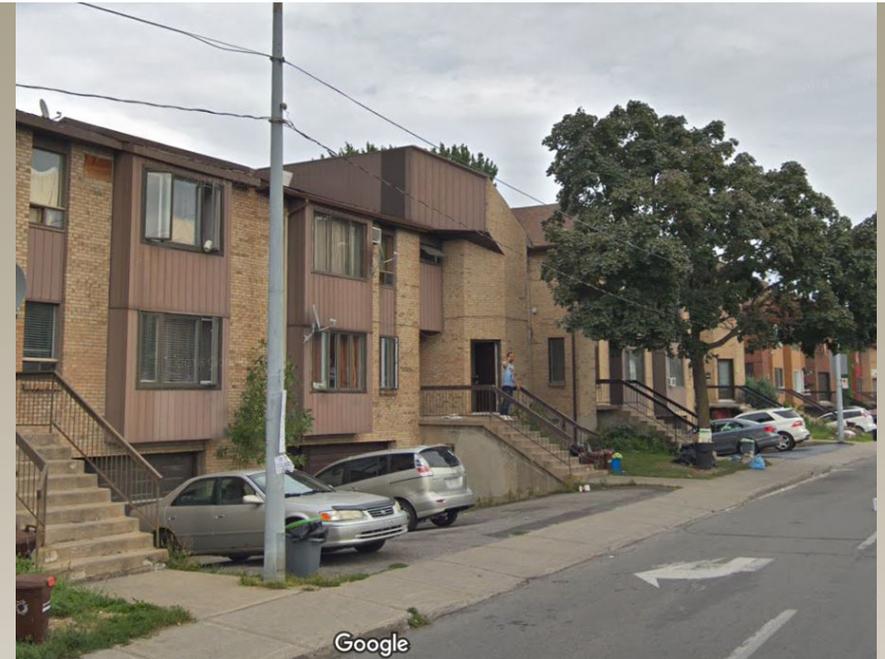
Figure 3 : Rue Lachapelle, sorties de voitures

La marge avant entre le trottoir et le bâti est rarement supérieure à 30 pieds (9 mts), et elle est souvent utilisée comme espace de stationnement (50% des segments), autant pour les commerces que pour des résidences. Puisqu'il n'y a pas de zone tampon entre le trottoir et la chaussée, le niveau du trottoir doit presque toujours être abaissé (91% des segments avec trottoir) afin de permettre le passage des véhicules (voir Figure 3). Ceci augmente le risque de collision entre les piétons et les automobilistes, ce qui nuit à la marchabilité du secteur.

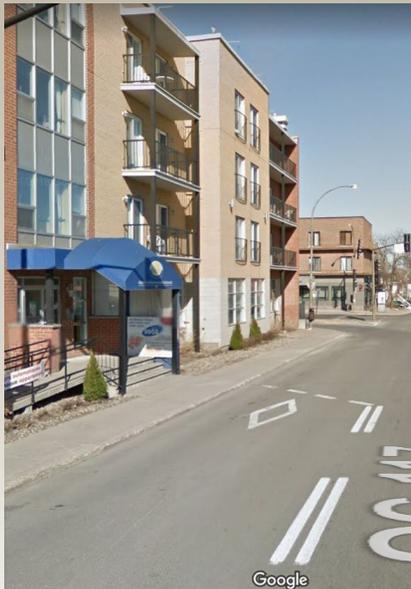
Le manque de zone tampon entre le trottoir et la chaussée le long des segments de rues audités réduit aussi la sécurité des piétons, notamment le long d'axes à la circulation importante. C'est le cas du boulevard Laurentien, où on trouve des résidences pour personnes âgées (voir Figure 4). Le boulevard Gouin, qui offre plusieurs destinations commerciales et de services, compense son manque de zone tampon avec des trottoirs très larges. Ceux-ci permettent l'installation de mobilier urbain, notamment des bancs (voir Figure 5).

Figure 4 : Résidence pour personnes âgées sur le boul. Laurentien

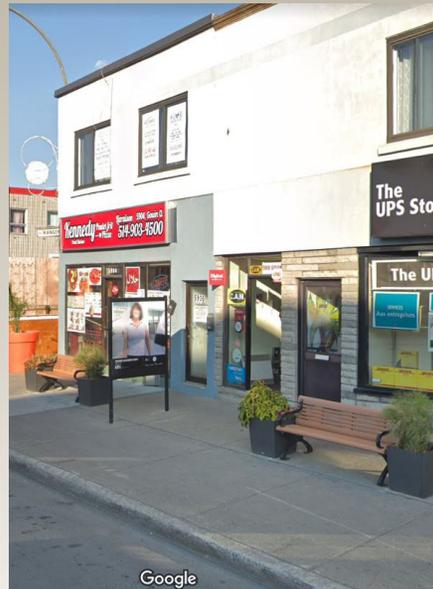
Figure 5 : Installation de mobilier urbain sur les larges trottoirs du Boul. Gouin

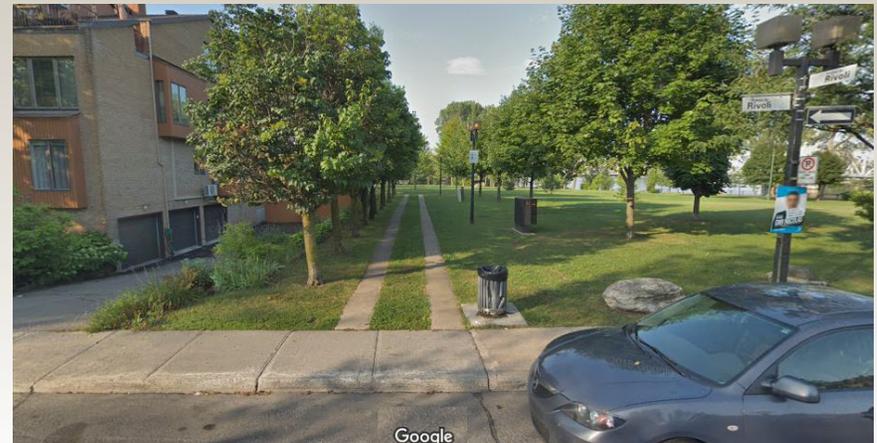
Les critères qui créent de la nuance vis-à-vis une marchabilité de type « quelconque » ou « médiocre », sont peu nombreux mais permettent néanmoins de créer des parenthèses inattendues qui agrémentent les rues. C'est le cas de l'entrée au parc Belmont sur la rue Rivoli (voir Figure 6), ou encore du parc de Mélys. Dans l'ensemble, 28% des segments disposent d'activités qui améliorent leur attractivité, que ce soit par la présence d'espaces verts, de restaurants et bars, de terrasses ou autres espaces publics. Toutefois, peu de segments sont munis de mobilier urbain (4%) tel que des poubelles, des tables et chaises, ou des bancs. Les panneaux ralentisseurs de vitesse sur presque le quart des segments audités (23%) contribuent à la sécurité et au confort des piétons. Il faut aussi souligner que la majorité des segments audités (74%) dispose de zones d'ombre. L'éclairage public destiné aux piétons est par contre présent sur seulement 5% des segments audités.

Figure 6 : Parc Belmont, accès de la Rue Rivoli
