Analyse de la marchabilité à Chomedey

Chomedey est un quartier situé à l'ouest de la ville de Laval et de l'autoroute 15. Le territoire étudié est délimité à l'ouest par le boulevard Curé Labelle, à l'est par le boulevard Chomedey, au sud par la rue Notre Dame et au nord par le chemin du Souvenir. Le secteur est occupé majoritairement par deux types de tissu résidentiel. Le premier, au nord de la rue Brien, est composé d'un agencement de maisons unifamiliales isolées organisées autour d'un centre civique (voir photo 1). Le deuxième, entre Brien et le boulevard Notre-Dame, est un développement de maisons unifamiliales regroupées en blocs (voir photo 2). Quelques immeubles à appartements prennent aussi place le long du boulevard Chomedey. On trouve aussi plusieurs activités commerciales le long du boulevard Curé-Labelle et un centre commercial à l'intersection des boulevards Chomedey et Notre-Dame.

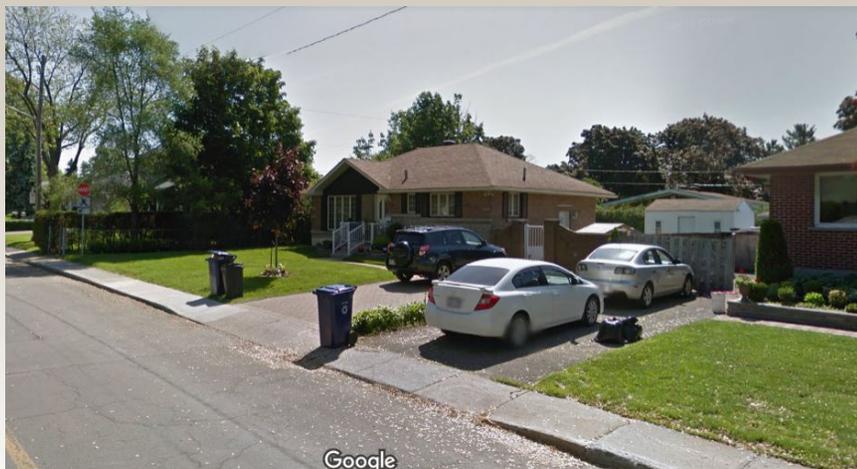
Photo 1: Maison unifamiliales isolées, rue Brien

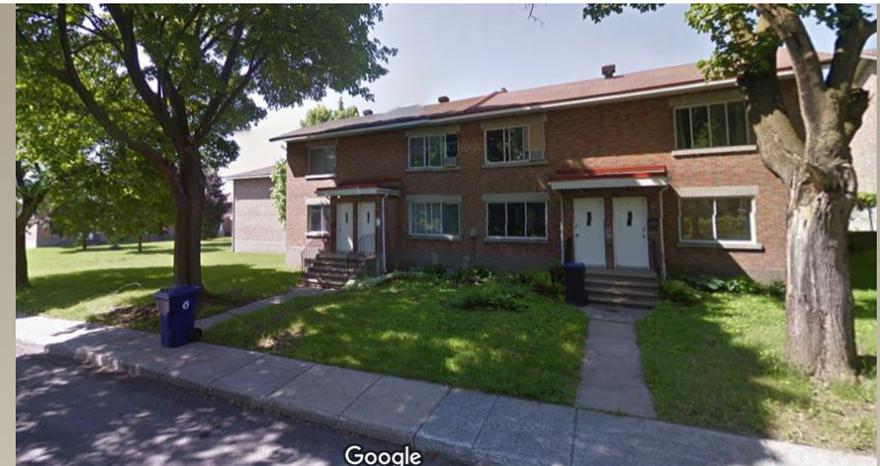
Photo 2: Bloc de maisons unifamiliales, entre les rues Brien et le boulevard Notre-Dame

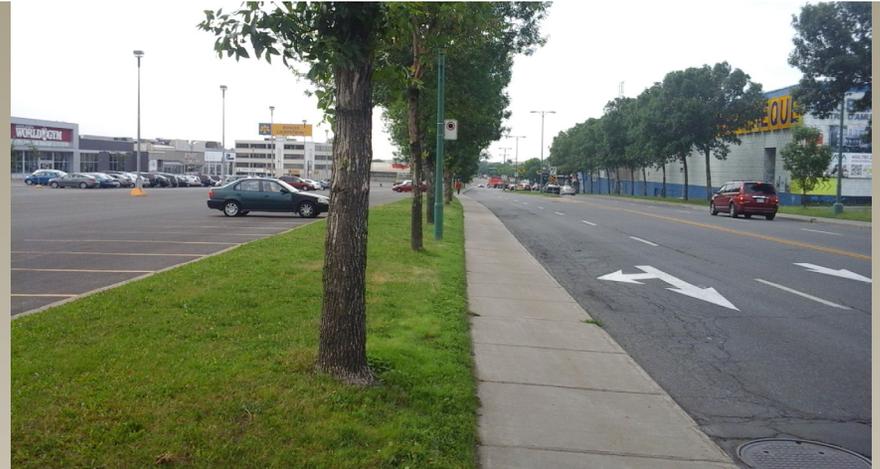
Si bien presque tous les segments (99%) possèdent une marge avant, la plupart du temps aménagée (94%), on observe des variations entre les deux tissus résidentiels mentionnés plus haut. Dans le cas des maisons unifamiliales isolées, la marge avant est occupée par des aménagements paysagers et une zone de stationnement, tandis que dans le tissu résidentiel plus au sud, le stationnement se fait uniquement sur la rue. La présence d'espaces de stationnement dans la marge avant a une incidence sur la continuité du niveau du trottoir, celui-ci devant être abaissé pour permettre le passage des voitures, 76% des segments sont dans cette situation. Le long des rues où on trouve des activités commerciales, l'aménagement des marges avant à des fins de stationnement est fréquente (23% des segments (voir photo 3), créant une situation similaire.

Photo 3: Stationnement commercial en marge avant du boulevard Curée Labelle

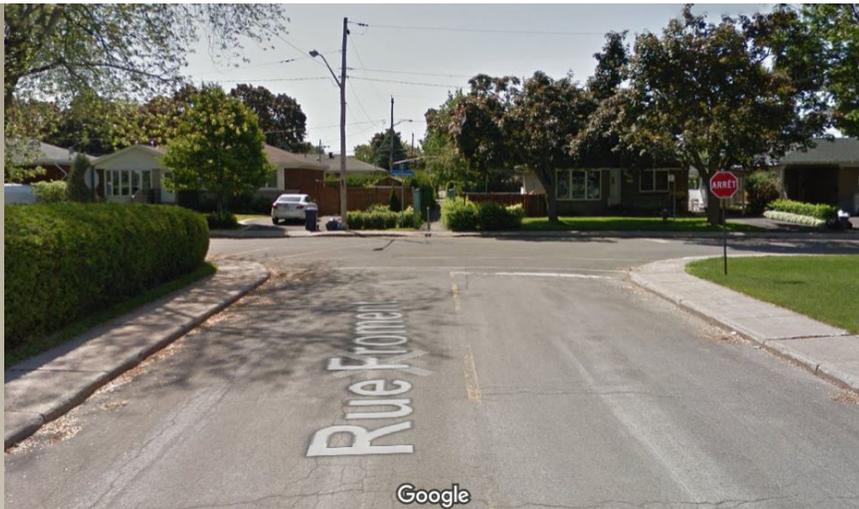
Outre la présence du noyau civique au cœur du secteur et des activités commerciales le long des grands boulevards, le secteur présente peu d'attraits pour le marcheur : les espaces publics tels que les parcs sont présents sur seulement 5% des segments et les bancs sont présents sur moins du cinquième des segments (13%). Il faut toutefois soulever que la présence de végétation est abondante, surtout dans la partie sud du secteur. Dans l'ensemble, 26% des segments disposent d'une zone d'ombrage sur le trottoir, ce qui peut faciliter les marches de loisir les chaudes journées d'été. Par ailleurs, la trame des rues présente une connectivité plutôt faible, avec plusieurs intersections à deux ou trois branches, ce qui a tendance à apaiser la circulation automobile. Dans ces conditions, la présence de panneaux d'arrêt (présents sur 69% des intersections qui comportent une aide au piéton) est parfois suffisante pour aider le piéton à traverser ces axes (voir photo 4).

Photo 4: Traverse aux intersections

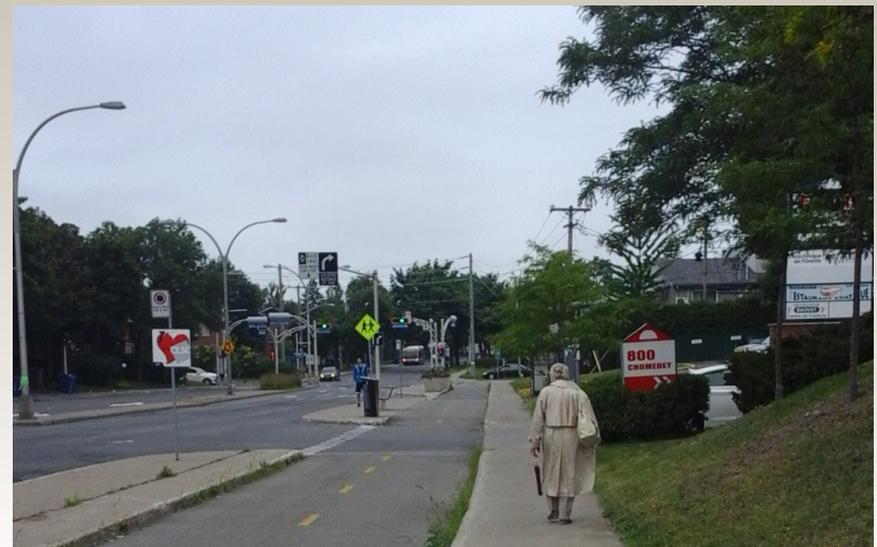
et les obstacles sont rares (95% des trottoirs ne présentent aucun obstacle). Il y a donc peu de risque pour le piéton, outre le conflit avec les voitures qui sortent des espaces de stationnement à l'avant des terrains. Toutefois, les grandes artères considérées comme attractives parce qu'elles abritent des commerces et les principaux arrêts de transport en commun, sont aussi les plus dangereuses, notamment à cause de leur nombre de voies de circulation. Des 17% des segments qui possèdent au moins quatre voies de circulation, tous sont situés sur les boulevards Chomedey, Curé-Labelle, Notre-Dame ou le chemin du Souvenir. La traverse de ces axes est facilitée par la présence de lumières pour voitures et/ou pour piétons aux intersections, notamment dans les boulevards Notre-Dame et Chomedey (voir photo 5).

Photo 5: Boulevard Chomedey

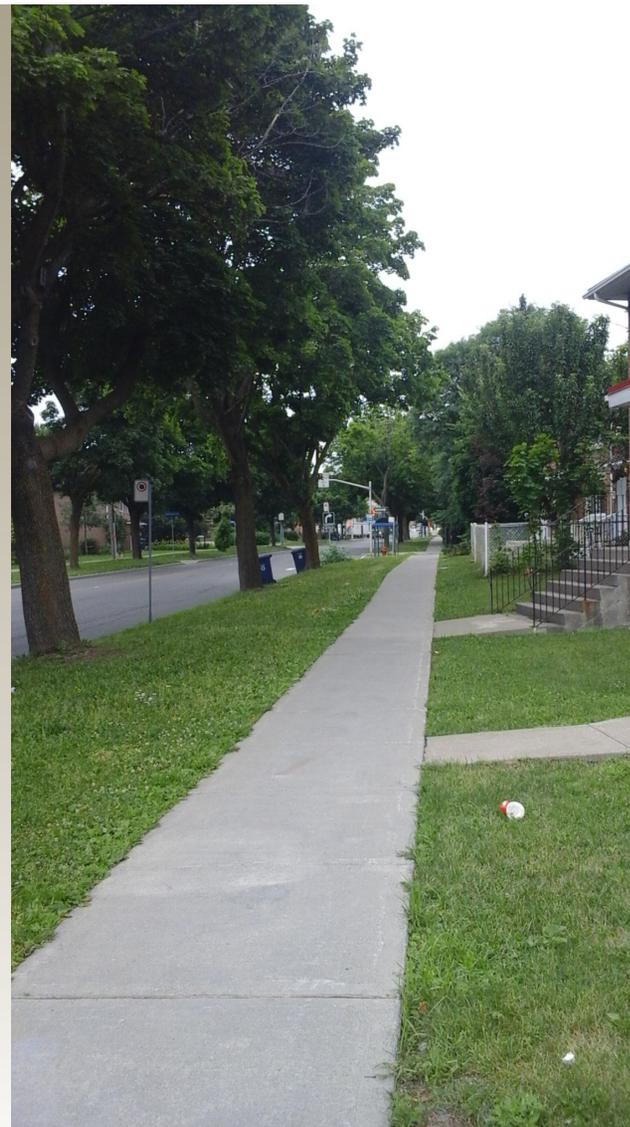
Photo 6: Zone tampon du boulevard Notre-Dame
