# Analyse de la marchabilité à Joliette

Le premier secteur audité se situe dans le centre-ville de Joliette. L'audit a été appliqué sur 134 segments de rue (une même rue contient deux segments) en juin 2016, avec la version 3.3.5 de MAPPA.

Le deuxième secteur étudié se trouve dans la banlieue proche de Joliette, dans la municipalité de Saint-Charles-Borromée. Le secteur audité se trouve au sud-ouest de la rue de la Visitation, un axe qui permet de quitter le centre-ville de Joliette vers le nord. Il est délimité au nord-ouest par la rue Charles-Auguste-Majeau, au sud-est par la rue Bernard bordé, au sud-ouest par l'hôpital de Joliette et au nord-est par son club de golf. L'audit a été appliqué sur 59 segments de rue (une même rue contient deux segments) en juin 2016, avec la version 3.3.5 de MAPPA.

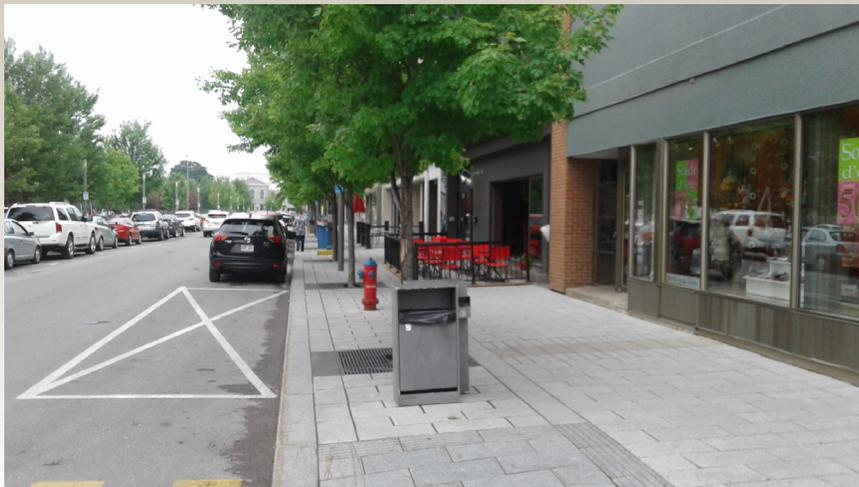
L'accès principal à ce secteur se fait à partir de la rue Saint-Charles-Borromée, qui donne notamment accès au CEGEP. Le secteur contient plusieurs espaces d'intérêt, parmi lesquels le cœur historique, qui s'organise autour de la place Bourget, récemment réaménagée (voir photo 1). Le maillage du secteur est orthogonal et plutôt serré (avec environ 100 mètres entre deux coins de rue), ce qui facilite les déplacements à pied. De nombreuses rues présentent des commerces et terrasses, d'autres ont des trottoirs neufs, d'autres encore offrent un beau couvert végétal (voir photo 2). La présence relativement fournie d'éclairage est appréciable

Photo 1: Place Bourget, espace accueillant de la ville de Joliette

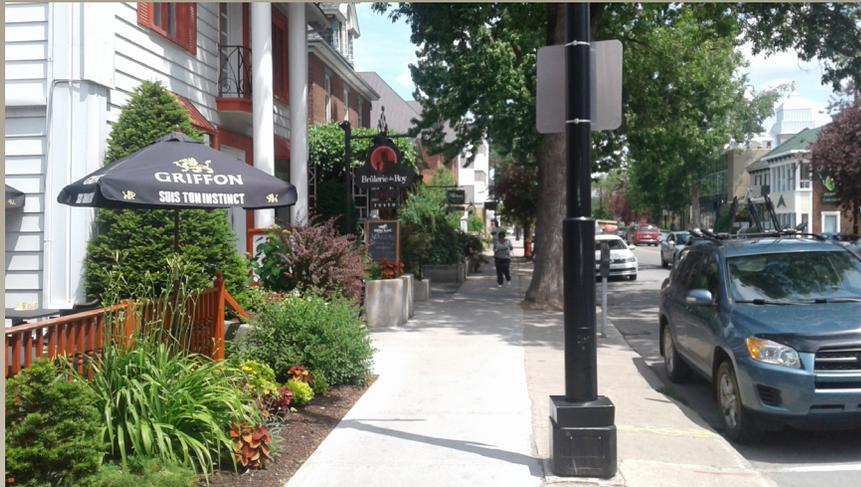
Photo 2: Commerces ayant une marge avec un couvert végétal et des trottoirs larges et sans obstacle.

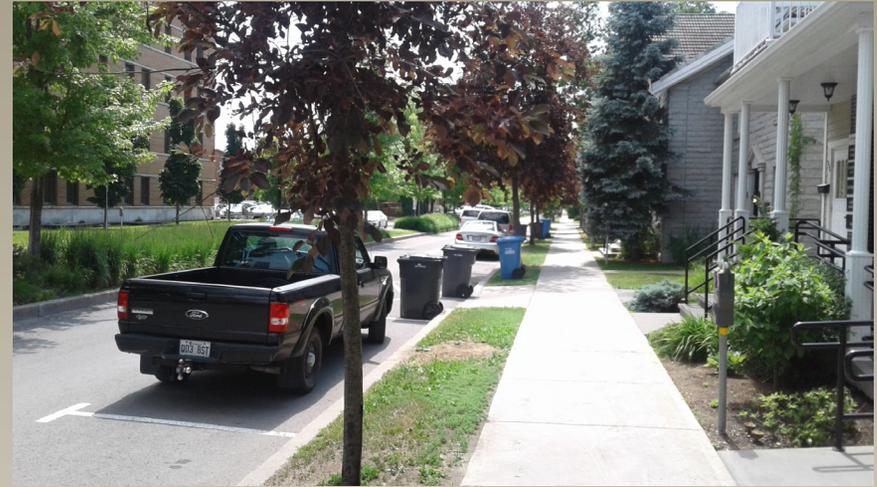
Photo 3: Rue résidentielle ayant des grandes marges avant et une zone tampon entre la chaussée et le trottoir.

(25%). On retrouve notamment ces segments dans l'ouest du secteur avec des rues résidentielles agréables pour les piétons puisque le trottoir est à l'ombre, il a un niveau continu et est séparé de la chaussée par une zone tampon (voir photo 3). Si certains segments isolés sont moins marchables, c'est surtout en raison d'une médiocre attractivité (7%), notamment en raison de la dégradation sur les bâtiments (7%), souvent cumulée avec la présence de vastes zones de stationnement collectif. De tels stationnements sont relativement fréquents (38%), surtout lorsqu'on trouve une marge avant entre le trottoir et le bâti (voir photo 4). Toutefois, ceci demeure l'exception dans ce quartier dense, puisque la marge est souvent (37%) inférieure à un mètre, donc sans possibilité d'aménager un stationnement. À cela s'ajoute une proportion non négligeable (17%) de trottoirs en faible état, ce qui traduit une certaine négligence.

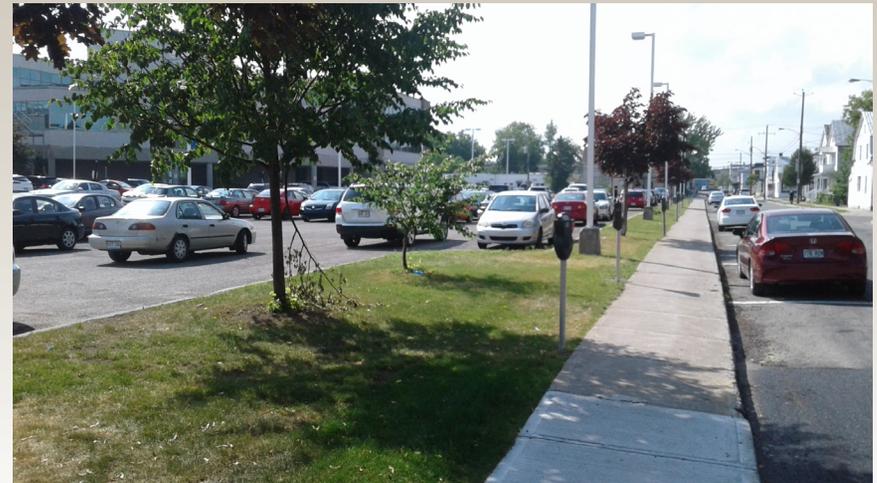
Photo 4: Stationnement collectif créant des grands espaces vides. Trottoir en pente et en faible état.

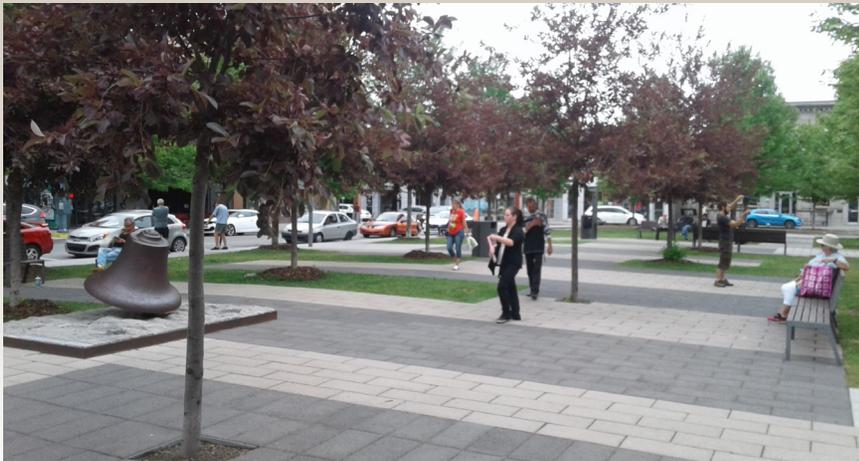
Photo 5: Place Bourget, présence de mobilier urbain, de végétation et de design urbain

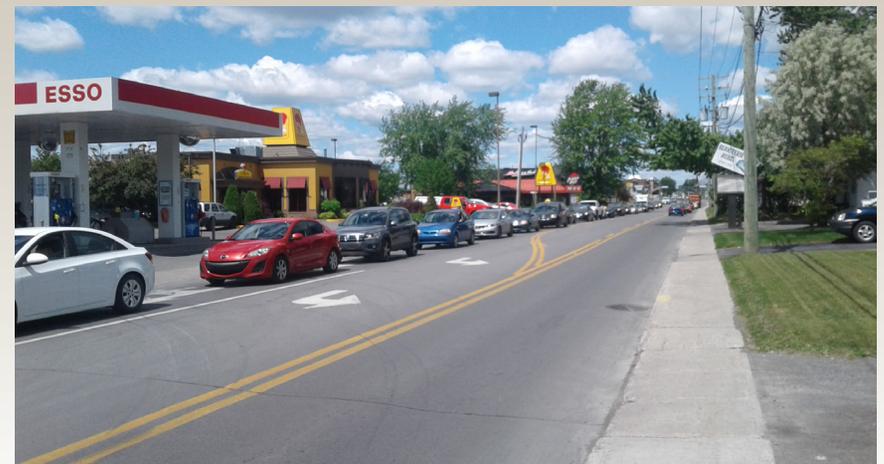
Photo 6: Circulation de transit importante sur la rue de la Visitation.

Les destinations présentes le long de la rue de la Visitation sont visiblement pensées en fonction d'un accès en voiture, avec de grandes zones de stationnement à l'avant des terrains. Cet axe absorbe un important trafic en direction du centre-ville de Joliette (voir photo 6), contribuant ainsi à la mise en valeur de la logique automobile qu'on y observe. Mais dans les rues adjacentes, le piéton peut tout de même y trouver sa place. Au nord du Chemin du Golf on trouve un maillage semi-orthogonal (malgré la présence de quelques rues en cul-de-sac) qui donne accès à des zones de résidentielles de maisons individuelles de factures généralement bonnes. La densité est beaucoup plus faible que celle qu'on y trouve dans le centre-ville, résultat d'une implantation isolée des bâtiments sur de vastes parcelles. S'il n'y a pas toujours de trottoir (voir photo 7), l'ensemble est soigné et ne semble pas hostile aux piétons. Le secteur intègre

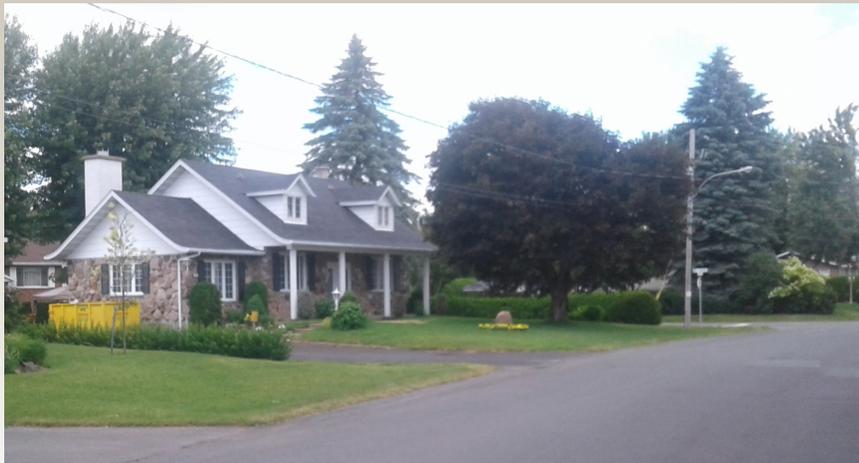
Photo 7: Des rues résidentielles avec une ambiance tranquille.

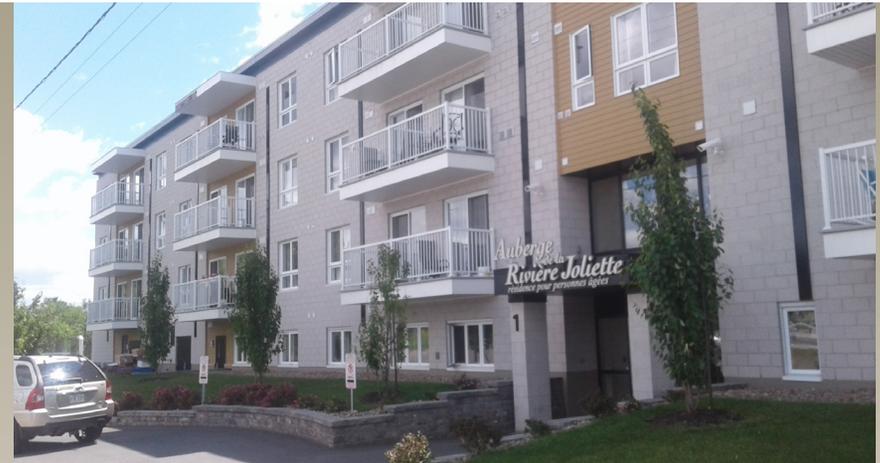
Photo 8: Résidence pour personnes âgées

notamment le centre hospitalier régional de Lanaudière, contribuant ainsi à l'attrait de nombreuses personnes âgées dans ce secteur, ce qui peut expliquer la présence des nombreuses résidences pour aînés (voir photo 8). Cela contribue à recréer cette ambiance générale sécuritaire, bien tenue, peu dense ni agitée, mais qui en fin de compte manque d'agrément et de personnalité.

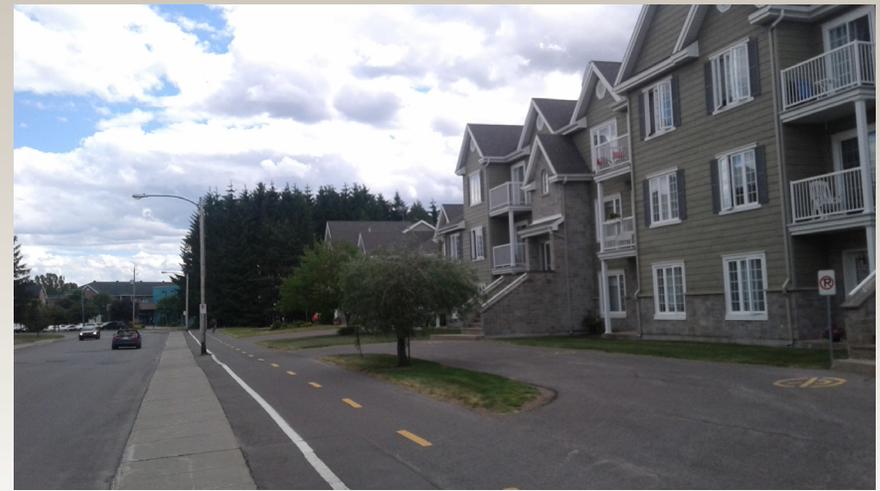
Photo 9: Les immeubles à appartements sont plus rares dans le secteur.

Au sud du Chemin du golf, le tissu urbain change légèrement. Aux maisons unifamiliales s'ajoutent quelques immeubles à appartements (voir photo 9) de deux ou trois étages, mais dans l'ensemble la densité demeure faible. Aussi, contrairement aux rues au nord du secteur, ici les segments disposent d'un trottoir des deux côtés de la rue, ce qui sécurise la marche.

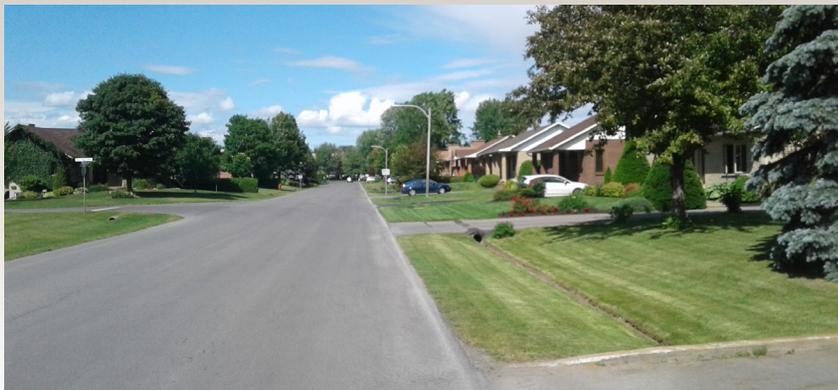
Photo 10: Maisons unifamiliales ayant de grandes marges avant gazonnées.

Ces marges sont souvent aménagées avec un simple espace gazonné, contribuant à la monotonie des rues (voir photo 10). Côté confort, les chiffres sont aussi très mitigés, puisque seuls 44% des segments disposent d'un trottoir. À cause de cela, 56% des segments se voient attribuer une marchabilité médiocre, surtout dans la partie nord du secteur. Cependant, l'absence de trottoir n'y est pas rédhibitoire pour les marcheurs, la circulation des véhicules étant quasi minimale et le surdimensionnement de la chaussée donnant au piéton amplement de l'espace pour marcher, bien que cela témoigne d'un manque de considération pour les piétons.
