Analyse de la marchabilité à Laval-des-Rapides

L'audit a été appliqué sur un total de 136 segments de rue (une même section de rue contient deux segments) en juin 2016, avec la version 3.3.5 de MAPPA. Il est à noter qu'un segment très bien évalué au niveau d'un des deux critères peut être mal évalué dans l'autre, se ressentant ainsi sur la typologie globale de marchabilité.

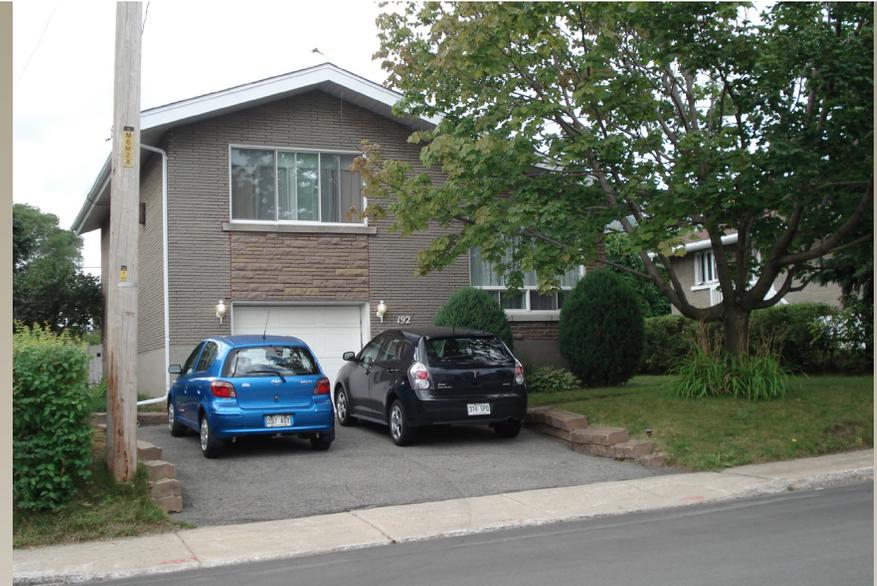
Photo 1: Stationnement résidentiel sur la marge avant du bâtiment

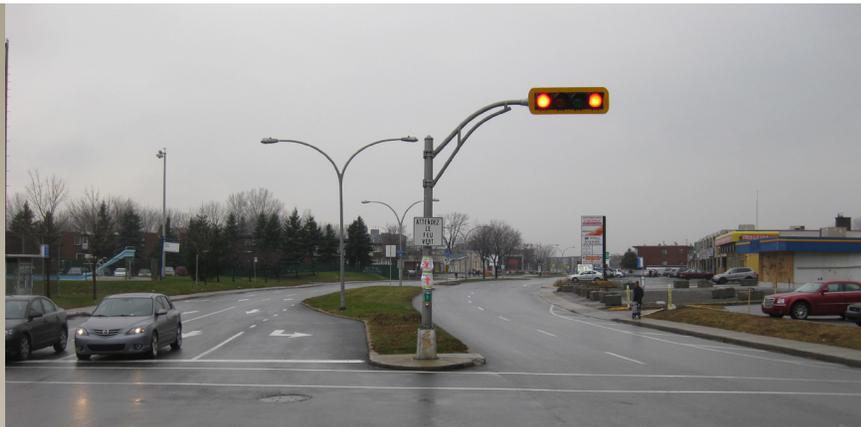
disposent d'un marquage au sol avec des bandes ou avec deux lignes qui indique clairement l'espace où le piéton peut traverser. Il faut cependant mentionner que les intersections les moins encadrées se trouvent dans les rues résidentielles, où le trafic automobile est moins important. Les intersections des rues avec un trafic plus important, même si elles possèdent plus d'intersections avec des feux de circulation, se révèlent difficilement marchables à cause du nombre élevé de voies et de la largeur de la chaussée (voir photo 2).

Photo 2: Nombreuses voies du boulevard Cartier

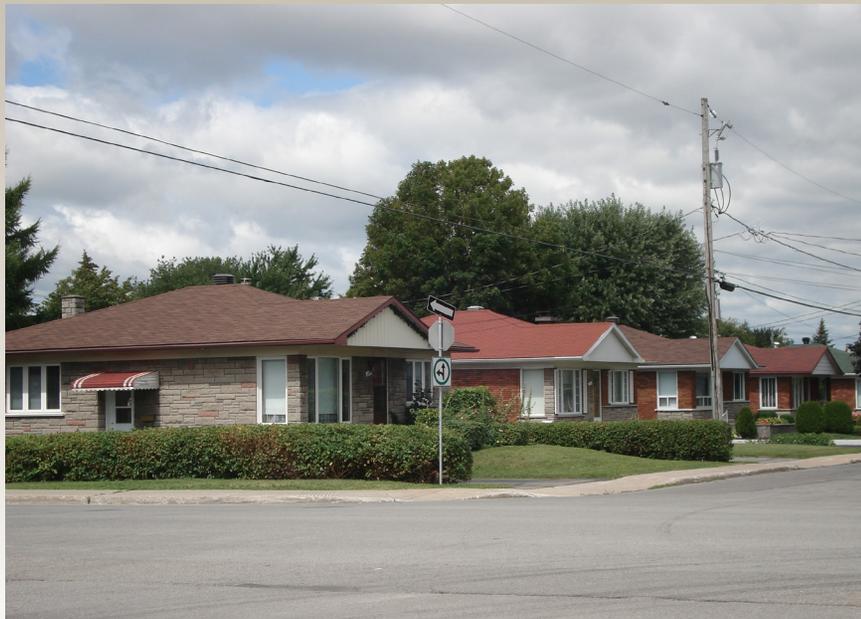
L'ambiance dans le secteur est plutôt agréable par le fait que 96% des segments possèdent des marges avant entre le trottoir et les bâtiments, dont la plupart sont aménagées avec de la verdure (75%, voir photo 3). Ces attributs sont surtout présents dans les

Photo 3: Grandes marges végétalisées en avant des résidences

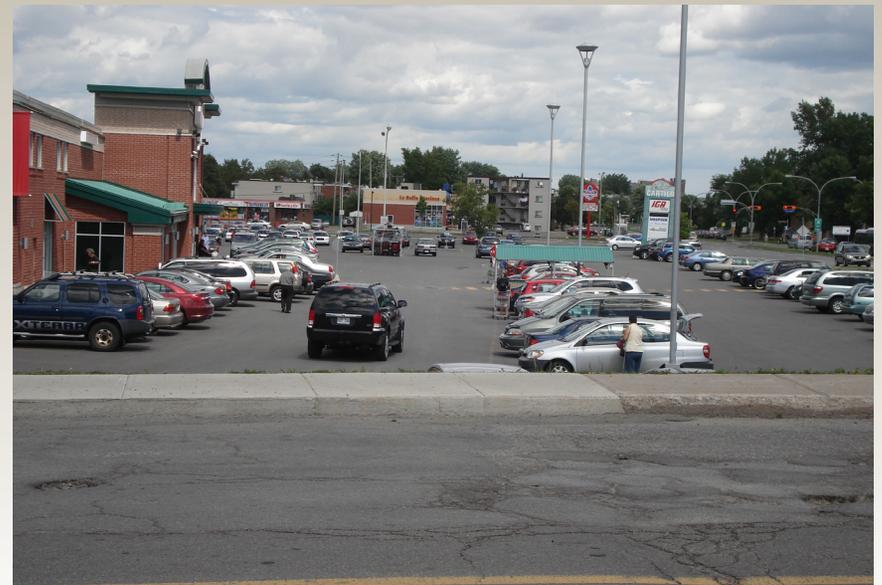
Photo 4: Stationnement incitatif pour les commerces présent aux abords de la rue

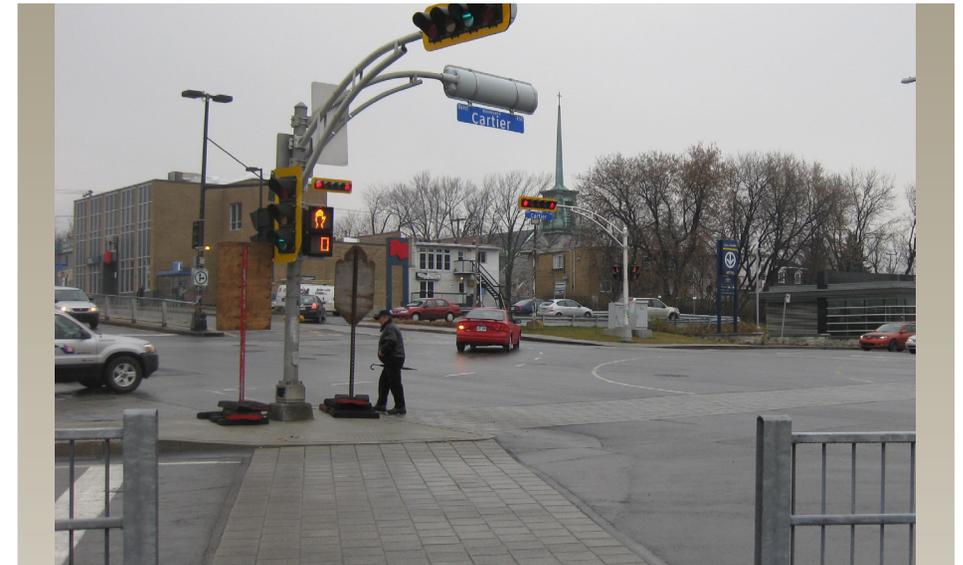
Photo 5: Intersection des boulevards Cartier et des Laurentides

On peut conclure que dans l'ensemble, le secteur analysé à Laval-des-Rapides présente un potentiel de marchabilité intéressant. Le milieu résidentiel est dans l'ensemble plutôt calme et comporte des ambiances intéressantes. Des interventions pour sécuriser davantage les traverses du boulevard Carter et pour avoir davantage de destinations intéressantes dans les secteurs résidentielles contribueraient certainement à améliorer la marchabilité globale du secteur.
