# Analyse de la marchabilité à Louiseville

L'audit a été appliqué sur 86 segments de rue (une même rue contient deux segments) en juin 2016, avec la version 3.3.5 de MAPPA.

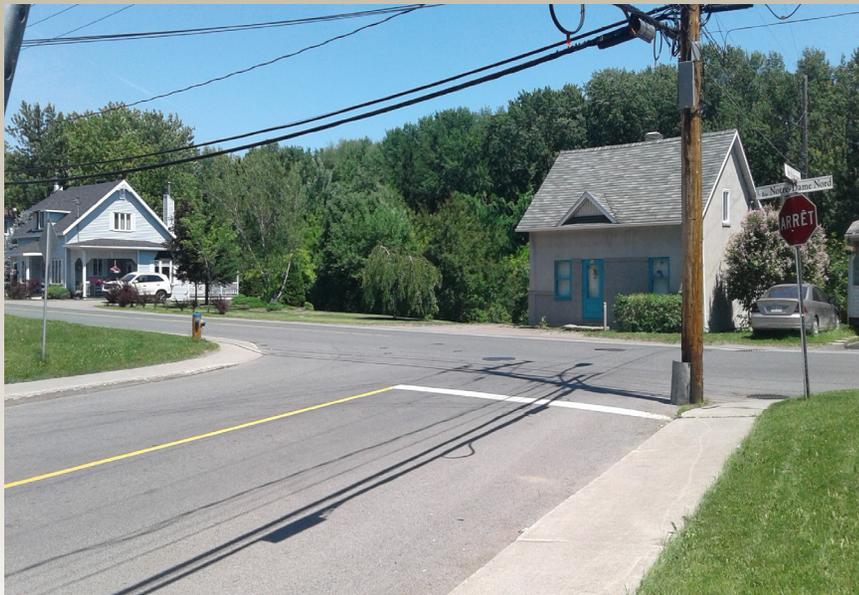
ces dernières sont la plupart du temps suffisantes (voir photo 1). Autrement, on retrouve les aides aux piétons plus substantielles – tels que les feux de signalisation pour voitures (6%) ou pour piétons (6%) et les décomptes pour piétons (6%) – dans les intersections au croisement de plus grandes artères, telles que au coin des rues Saint-Marc et Saint-Laurent ainsi que des rues Notre-Dame et Saint-Laurent. Par ailleurs, même si elle pourrait être plus élevée, la proportion des segments dotés d'abaissé de trottoir (79%) est acceptable.

Photo 1: Rue Saint-Jacques

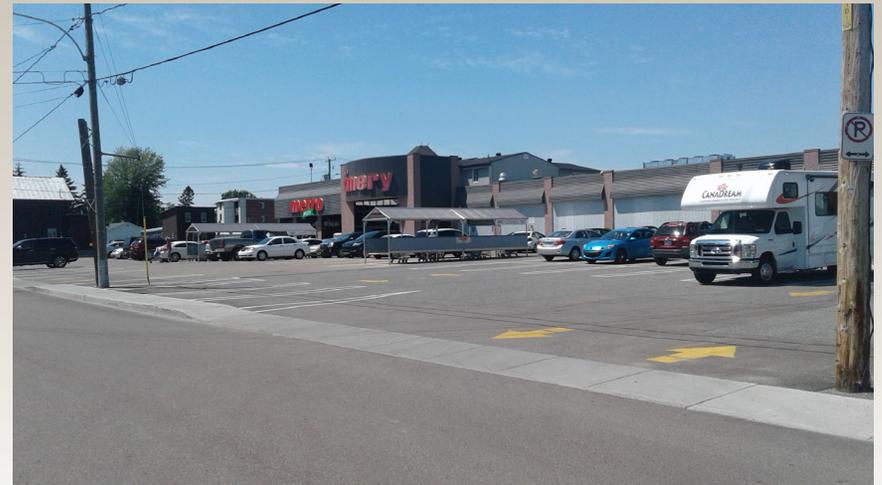
Photo 2: Sortie de stationnement présentant un dénivelé sur les trottoirs

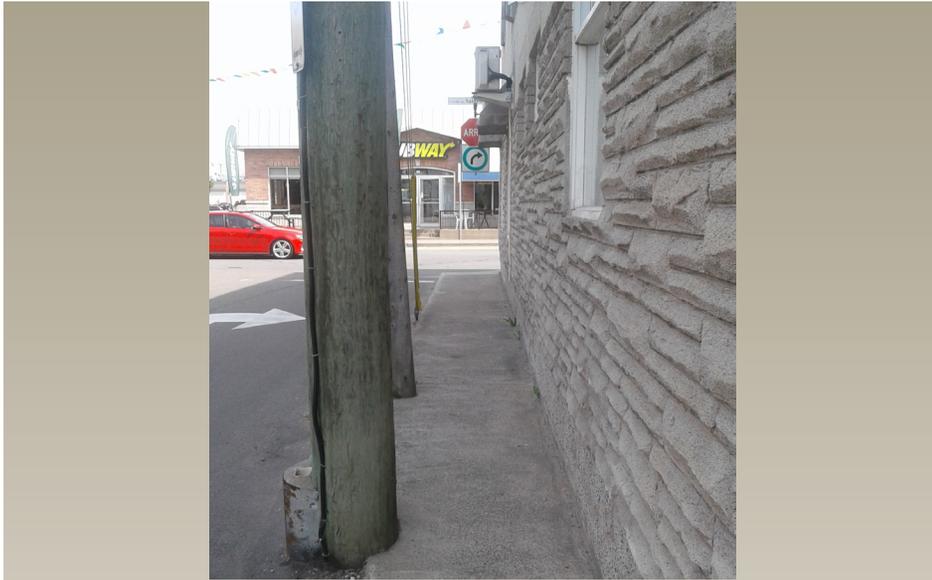
Photo 3: Faible largeur du trottoir et présence d'obstacle sur la rue Saint-Louis

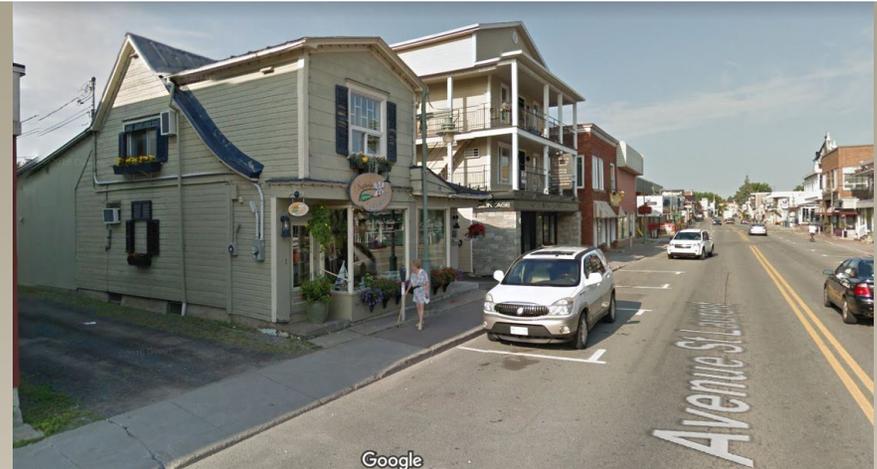
Photo 4: Commerces sur la rue Saint-Laurent

En termes d'occupation du sol, Louiseville concentre ses activités commerciales et institutionnelles, principalement le long du boulevard Saint-Laurent (voir photo 4) et dans une moindre mesure le long de l'avenue Sainte-Marie. Plus précisément, on observe que la majorité des segments (62%) sont dépourvus d'activités susceptibles d'inciter à la marche, tandis que le tiers (33%) compte une à deux activités. Seulement 5 segments (6%) sont dotés d'au moins trois activités commerciales ou institutionnelles.

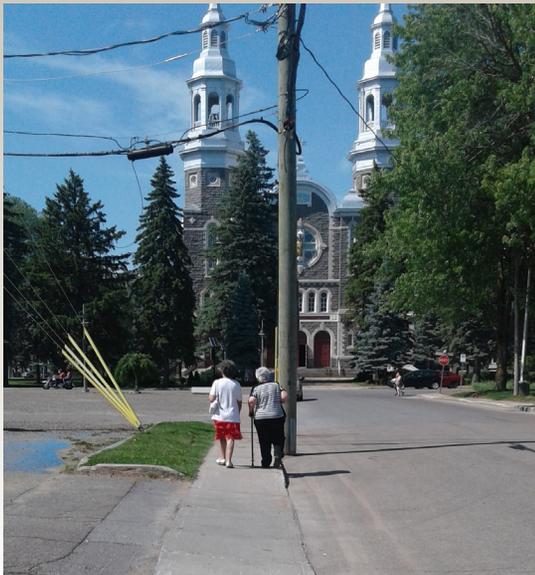
Photo 5: Pas d'aménagement ni de mobilier urbains près du presbytère

L'espace public apparaît comme un des éléments importants à améliorer afin de favoriser les déplacements actifs chez les aînés de Louiseville. En effet, seulement 7 segments sont pourvus d'un espace public (8%), jusqu'à 94% des segments sont dépourvus de mobilier urbain (tels que des bancs ou des poubelles) et moins d'un segment sur cinq (19%) présente des zones d'ombre permettant aux piétons d'affronter les chaudes journées d'été. De surcroît, moins d'un dixième (9%) des segments sont pourvus d'éclairage destiné aux piétons, permettant de sécuriser les déplacements à pied lorsque les journées sont plus courtes. Sur une note plus positive, nous soulignons toutefois la présence du Parc du Tricentenaire, réaménagé en 2015 à côté du presbytère (voir photo 5), et qui donne accès aux aînés à un grand espace public végétalisé.
