# Analyse de la marchabilité à Saint-Eustache

Le territoire à l'étude comprend deux secteurs : un autour de l'ancien noyau villageois et un autre au sud de l'autoroute 640, à proximité du boulevard Arthur-Sauvé (route 148). L'audit a été appliqué sur un total de 193 segments de rue (une même section de rue contient deux segments) en juin 2016, avec la version 3.3.5 de MAPPA. L'analyse a été faite de manière séparée pour les deux sections afin de mettre de l'avant les spécificités de chacun.

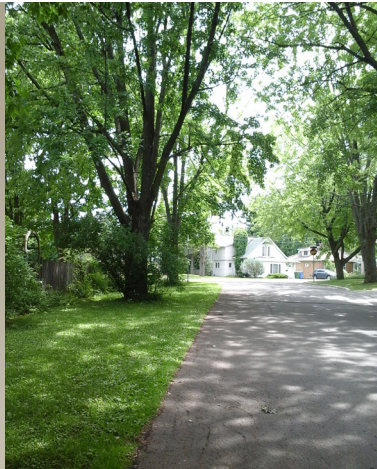
Photo 1: Rue Bellerive

Le premier secteur englobe la partie historique de la ville; il est délimité par les rues Saint-Eustache, Saint-Louis et Féré. Le secteur, principalement résidentiel, est formé en grande partie d'anciennes maisons unifamiliales localisées sur de vastes terrains avec une végétation souvent abondante (voir photo 1). Au total, 115 segments ont été audités dans ce secteur. Au niveau de la marchabilité, on y recense 46% de segments quelconques, 14% de segments mauvais, 13% de segments plutôt confortables, 19% de segments plutôt attractants et 7% des segments intéressants à la fois au niveau du confort et de l'attractivité.

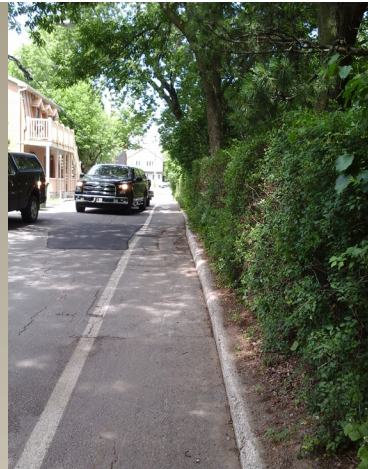
Photo 2: Rue Chenier

Le secteur offre également de meilleures conditions de confort en ce qui concerne le déplacement en transport collectif car on y retrouve des arrêts d'autobus sur 15% des segments et du mobilier urbain dans quelques segments, dont 5 bancs avec dossier et 3 parklets récemment aménagés sur la rue Saint-Eustache pour la saison estivale (voir photo 2).

Puisqu'on se trouve dans l'ancien noyau villageois, les rues exclusivement résidentielles sont plutôt étroites (98% des segments ont 1 ou 2 voies de circulation) et manquent très souvent de trottoir (52% des segments), ou doivent parfois se contenter d'un trottoir délimité au sol (voir photo 2). Lorsque présent, le trottoir est plutôt étroit, puisque pour 33% des segments avec trottoir, la largeur est de moins de 4 pieds. Mais ces segments sont plutôt attrayants, ils ont presque tous (91%) une marge avant de bonne taille (pour 80% elle a au moins 10 pieds de profond), le plus souvent avec un aménagement paysager (81%) et 17% des segments offrent des zones d'ombre aux marcheurs. La rue Saint-Eustache joue le rôle de rue principale, offrant de nombreux commerces avec vitrines aux passants et quelques espaces publics (voir photo 3). Aussi, quelques murs aveugles et segments de trottoirs ont été transformés en œuvres d'art pour le plaisir des piétons (voir photo 4). La rue Saint-Louis (qui

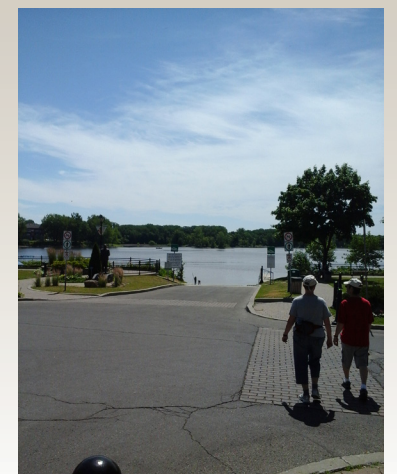
Photo 6: Vue sur la rivière des Milles-Îles

Outre la présence de quelques espaces publics (5% des segments), la proximité du secteur aux rivières du Chêne et des Mille-Îles permet d'avoir de belles vues panoramiques à partir de certaines rues, contribuant à l'attractivité globale du secteur du secteur (voir photo 6). Toutefois, les segments de rue à proximité de ces cours d'eau ont des conditions de confort très faibles, de sorte que leur marchabilité est plutôt mauvaise. À l'opposé, les segments qui se trouvent plus au nord, disposent de meilleures conditions de confort.

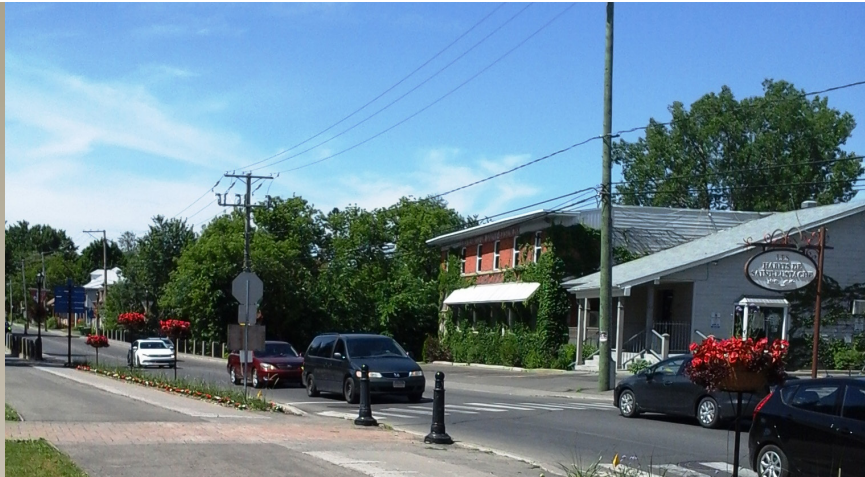
Photo 5: La rue Saint-Louis reçoit une importante circulation de transit.

devient le chemin d'Oka une fois à Deux-Montagnes) offre aussi un environnement plutôt attrayant, notamment en raison de la présence d'activités commerciales ponctuelles. Toutefois, l'ambiance est moins intéressante que sur la rue Saint-Eustache, notamment en raison d'un trafic plus important, notamment aux heures de pointe (voir photo 5).

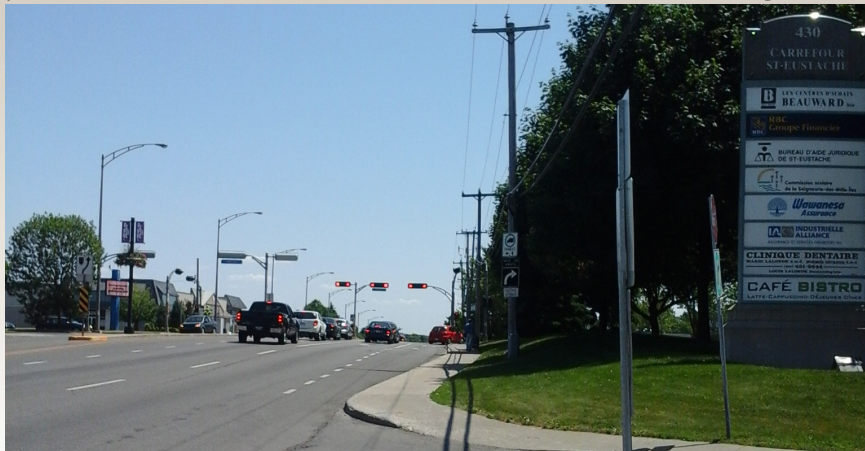
Photo 7: Boulevard Arthur-Sauvé

Les boulevards Pie-XII et Arthur Sauvé sont les axes qui assurent une circulation de transit dans le pourtour du secteur. En raison de leur géométrie et leur connexion avec d'autres axes du réseau artériel, ces deux axes reçoivent un important flux de trafic. D'autre part, l'absence totale de zone tampon dans l'ensemble du secteur, mais surtout le long de ces deux axes diminue le confort de la marche pour le piéton. Ceci est particulièrement inquiétant dans le

cas du boulevard Arthur-Sauvé, puisque celui-ci donne accès à de nombreux commerces et services (voir photo 7), malheureusement souvent avec de vastes stationnements à l'avant des bâtiments. La rue Saint-Eustache, de son côté, n'a plus le même rôle que dans le premier secteur, puisqu'elle devient exclusivement résidentielle. Toutefois, elle garde une métrique piétonne, avec des faibles marges avant et une chaussée réduite à deux voies (voir photo 8).

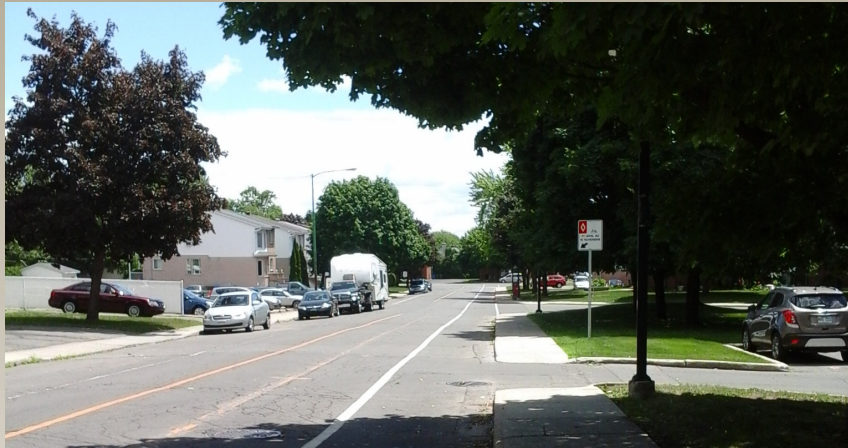
Photo 9: Sortie auto Rue Beauséjour

La marche pourrait être particulièrement agréable et praticable en dehors de ces deux boulevards, grâce à la présence d'une marge avant aménagée avec de la verdure dans 66% des segments, et du faible niveau de circulation de transit dans les rues résidentielles. Malheureusement, la continuité des parcours piétons est souvent interrompue par les sorties de voitures provenant de stationnements collectifs présents dans 12% des segments (voir photo 9) et des stationnements résidentiels (56% des segments).

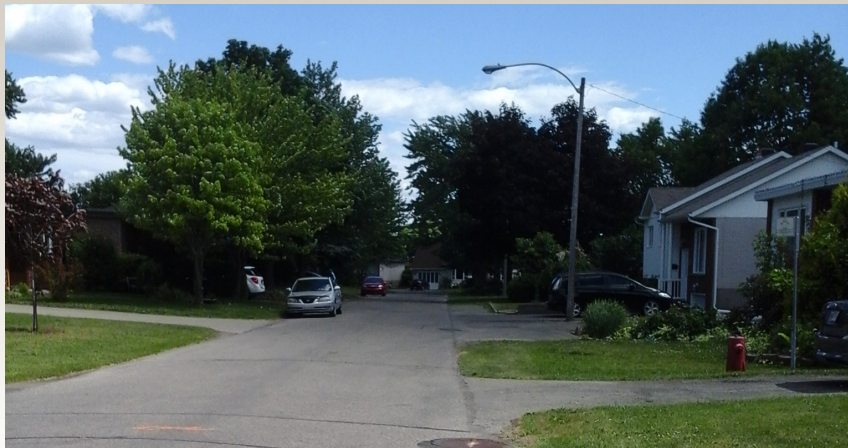
Photo 10: Rue Lucien

De plus, malgré la présence d'arbres dans les marges avant des résidences, la profondeur de celles-ci (61% des marges ont 20 pieds ou plus) fait en sorte qu'il y a une absence d'ombrage dans presque 80% des segments (voir photo 10), rendant la marche difficile les journées d'été.
