# Analyse de la marchabilité à Trois-Rivières

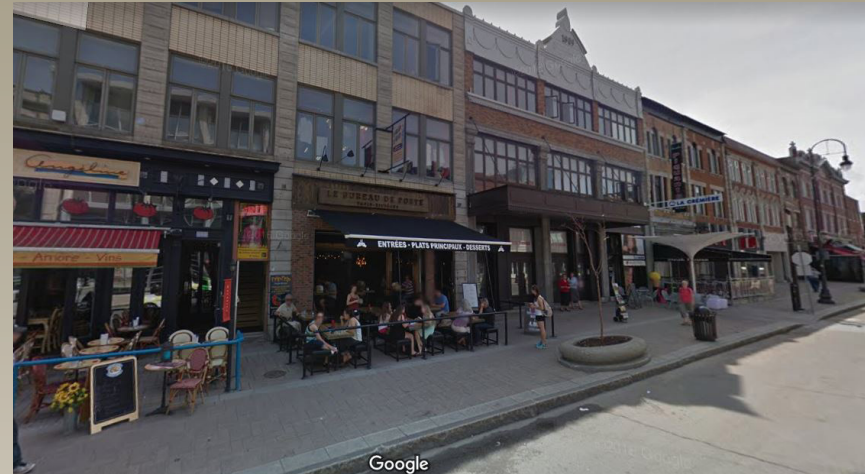
Photo 1: Rue des Forges

Trois-Rivières est une ville de 131 338 habitants située à l'embouchure de la rivière Saint-Maurice, soit à mi-chemin entre Québec et Montréal. Elle est le résultat de la fusion en 2001 de six municipalités: Cap-de-la-Madeleine, Pointe-du-Lac, Saint-Louis-de-France, Sainte-Marthe-du-Cap et Trois-Rivières-Ouest et Trois-Rivières. Le territoire à l'étude comprend trois zones, toutes situées dans le secteur de Trois-Rivières. Le premier secteur est constitué d'une partie du centre-ville de Trois-Rivières, en bordure du fleuve Saint-Laurent et s'étend de part et d'autre de la rue des Forges (rue principale) entre les rues Saint-Olivier (au nord) et Notre-Dame (au sud). Le tissu urbain est plus ancien que dans les deux autres zones, il suit une trame de rue plutôt orthogonale, présente des îlots relativement petits et est formé d'un bâti résidentiel plutôt compact de type plex, le plus souvent de deux étages. On y retrouve également un grand nombre de services, lesquels sont particulièrement concentrés sur la rue des Forges (voir photo 1) et la rue Royale.

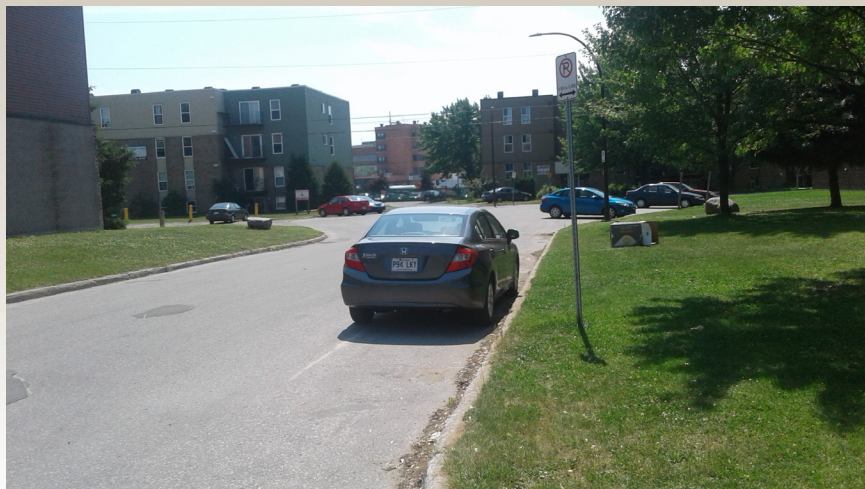
Photo 2: Rue Louis-Pasteur

Le second secteur se situe au nord du centre-ville de Trois-Rivières et constitue les environs du Centre hospitalier de Trois-Rivières. Le tissu urbain y est beaucoup plus lâche et est significativement déstructuré par la présence d'équipements collectifs de grandes tailles (cégep, collège, école secondaire, hôpital, etc.) et de leurs espaces de stationnements. La typologie architecturale que l'on y retrouve se résume de manière générale à des maisons détachées avec une grande marge avant occupée par un espace gazonné et du stationnement. Seule exception, les grands ensembles des rues Louis-Pasteur et Marguerite Bourgeoys (voir photo 2), lesquels font parfois jusqu'à neuf étages. Le secteur est par ailleurs essentiellement résidentiel et institutionnel, l'accès aux services se faisant principalement dans les centres commerciaux et commerces situés sur le boulevard des Récollets, ou encore sur le boulevard des Forges en périphérie du secteur audité.

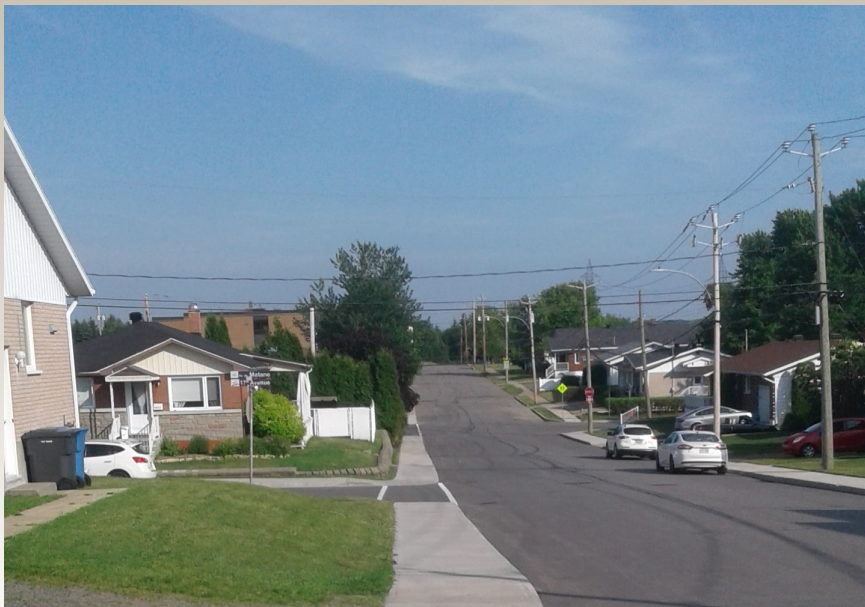
Photo 3: Rue J.H. Fortier

Le troisième secteur est situé à cinq kilomètres au nord-ouest du centre-ville de Trois-Rivières. Il s'organise autour du boulevard des Forges et comporte des zones résidentielles situées de part et d'autre de celui-ci (voir photo 3). Le boulevard des Forges, avec ses six voies de circulation bordées de vastes stationnements et de centres commerciaux, reprend la forme du strip commercial. Les zones résidentielles sont pour leur part typiques des développements de banlieue conçus strictement en fonction d'un accès en automobile : faible densité, rues sinueuses, cul-de-sac, grandes parcelles, maisons unifamiliales détachées, etc.

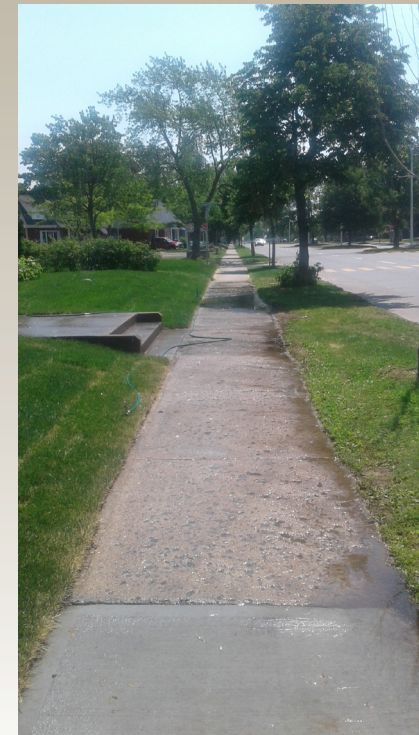
Photo 4: Zone tampon rue Place de Vaudreuil

Plusieurs facteurs tendent à diminuer la qualité de l'ambiance de marche des secteurs étudiés. Tout d'abord, seulement un segment sur dix compte la présence d'une zone tampon entre le trottoir et la rue. Outre le fait d'isoler le piéton de la circulation, la présence de cette zone permet l'aménagement de zones végétales, que ce soit avec du gazon pour la totalité des zones et/ou avec des arbres, pour 59% des zones tampon (voir photo 4). Ensuite, bien que plus

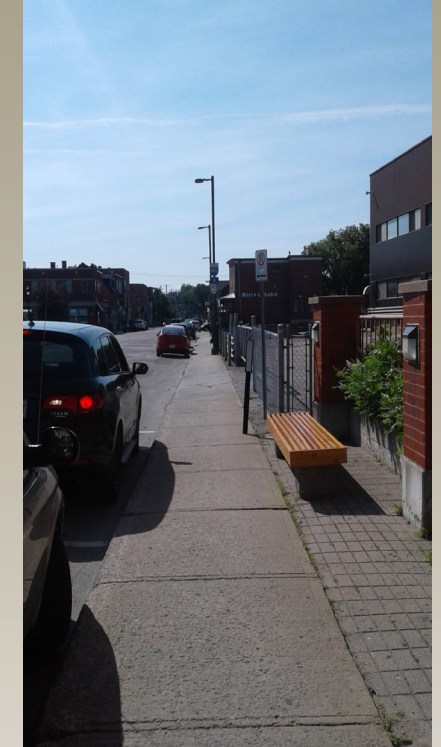
Photo 6: Banc sur la rue St-Georges

En outre, la proportion de segments pourvus d'espaces publics et/ou de mobilier urbain est pratiquement nulle. Effectivement, uniquement 5% des segments comptent un espace public et 14% seulement sont dotés de mobilier urbain (banc, poubelle, table avec chaises, voir photo 6). En outre, moins de la moitié des segments (49%) comporte une zone d'ombre, affectant ainsi les conditions de marchabilité lors des journées chaudes.
