Analyse de la marchabilité à Gatineau

Le premier secteur audité à Gatineau se trouve à l'ouest du vieux Hull, le quartier central qui fait directement face au Parlement d'Ottawa, approximativement entre les rues Lois et Fortier d'est en ouest, Dumas et De Lorimier du nord au sud. L'audit a été appliqué sur 125 segments de rue (une même rue contient deux segments) en juin 2016, avec la version 3.3.5 de MAPPA.

Le deuxième secteur audité se trouve au cœur de l'ancienne commune de Gatineau, approximativement entre le boulevard Greber à l'ouest et le parc de la Baie à l'est, et les rues de Pointe-Gatineau et Aberdeen au nord et au sud. L'audit a été appliqué sur 80 segments de rue (une même rue contient deux segments) en juin 2016, avec la version 3.3.5 de MAPPA.

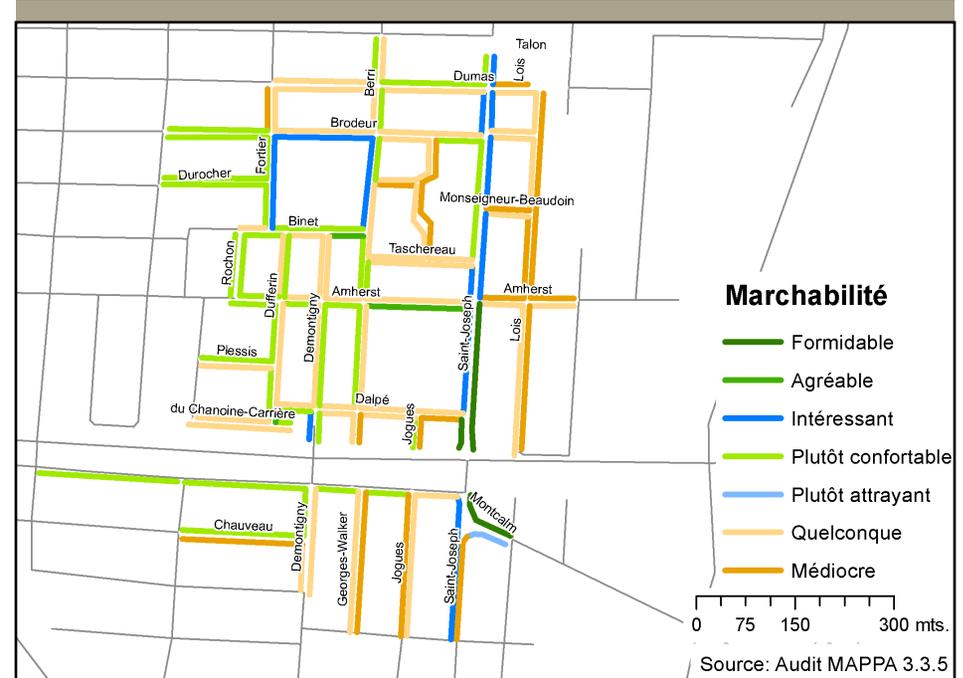
Les données obtenues avec l'audit MAPPA montrent effectivement que la grande majorité des segments peuvent être identifiés

comme quelconques (39%) ou plutôt confortables (31%) et 14% ont un niveau de marchabilité médiocre. Les segments avec une bonne ou excellente attractivité sont rares (14%). Il s'agit donc d'un environnement praticable mais sans saveur. Spatialement, on peut voir que le boulevard Saint-Joseph concentre les attributs positifs, puisqu'il offre des commerces, une zone tampon entre le trottoir et la chaussée et un éclairage public (voir photo 1). Cependant même cette rue, pourtant importante dans la structure urbaine, n'est pas en assez bon état pour offrir des segments d'excellente qualité, et dans sa partie sud, elle est même disqualifiée à cause d'un
