Analyse de la marchabilité à Shawinigan

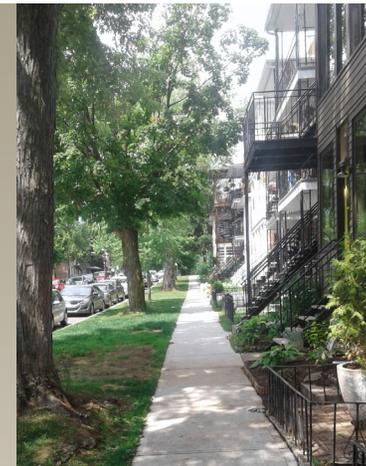
Photo 1: Rue des Cèdres

Le territoire à l'étude comprend trois secteurs, lesquels sont situés dans les zones de Shawinigan et de Shawinigan-Sud. Le premier secteur est situé dans le quartier de la Pointe-à-Bernard et est délimité à l'ouest et au sud par la Promenade de la rivière Saint-Maurice, à l'est par le Parc Saint-Maurice, et au nord par la 5e rue de la Pointe, la rue principale du secteur. Il s'agit d'un quartier planifié et développé sous l'égide de la Shawinigan Water and Power Company à partir du début du XXe siècle, ce secteur au tissu orthogonal est relativement dense avec de nombreux immeubles à trois étages (voir photo 1) et possède plusieurs activités commerciales et institutionnelles, d'où son statut de centre-ville.

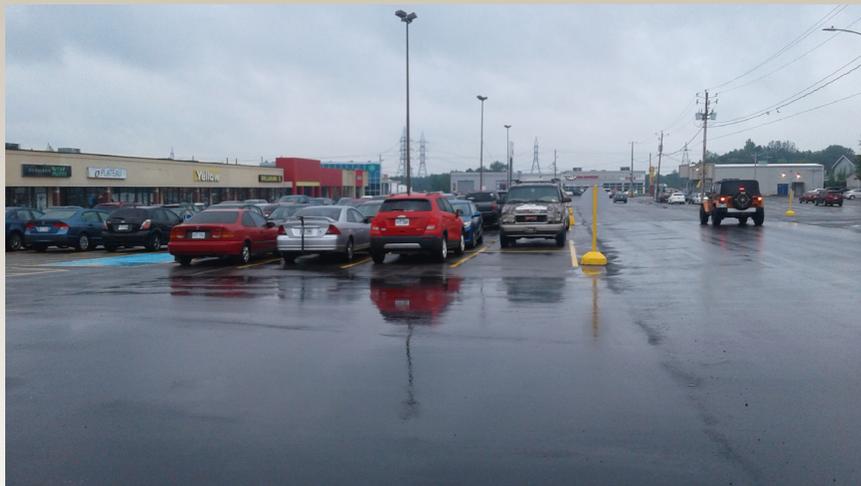
Photo 2: Centre commercial, 41e rue

Le second secteur est situé pour sa part au nord-est du quartier Saint-Marc. Il est constitué d'un tissu urbain peu dense et passablement déstructuré par la présence d'un centre commercial le long de la 41e rue et de nombreux stationnements de surface. Les activités commerciales se concentrent essentiellement au sein dudit centre commercial, dont les caractéristiques architecturales et l'offre commerciale se rapprochent du strip commercial (voir photo 2). À l'extrémité ouest de ce secteur, on trouve les Galeries de Shawinigan, vaste centre commercial avec une offre commerciale très variée, mais avec une accessibilité fortement dépendante de l'automobile.

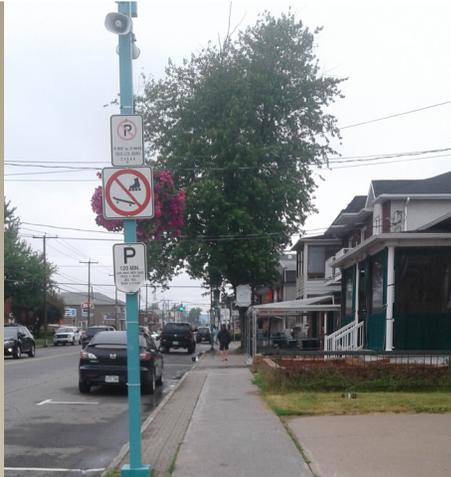
Photo 3: 105e avenue sud

Le troisième secteur se trouve dans le secteur de Shawinigan-Sud. Il est constitué des rues situées à l'est de la portion commerciale de la rue principale du quartier, soit la 105e avenue (voir photo 3) entre la 116e et la 121e rue. Ce secteur est caractérisé par un tissu urbain orthogonal et régulier constitué d'un bâti à vocation résidentielle caractéristique du modèle de développement périurbain d'après-guerre, soit avec une densité plus faible que le premier secteur.
